**Механика материалов:  
прочность, ресурс, безопасность****Materials mechanics:  
strength, durability, safety**DOI: <https://doi.org/10.26896/1028-6861-2019-85-12-43-50>**ИССЛЕДОВАНИЕ ХАРАКТЕРА И ПРИЧИН РАЗРУШЕНИЯ  
КАРДАННОГО ВАЛА ВИНТОВОГО ДВИГАТЕЛЯ**© **Дмитрий Александрович Мовенко, Лариса Владимировна Морозова,  
Сергей Викторович Шуртаков**

ФГУП «Всероссийский научно-исследовательский институт авиационных материалов», Россия, 105005, Москва, ул. Радио, д. 17; e-mail: damovenko@gmail.com

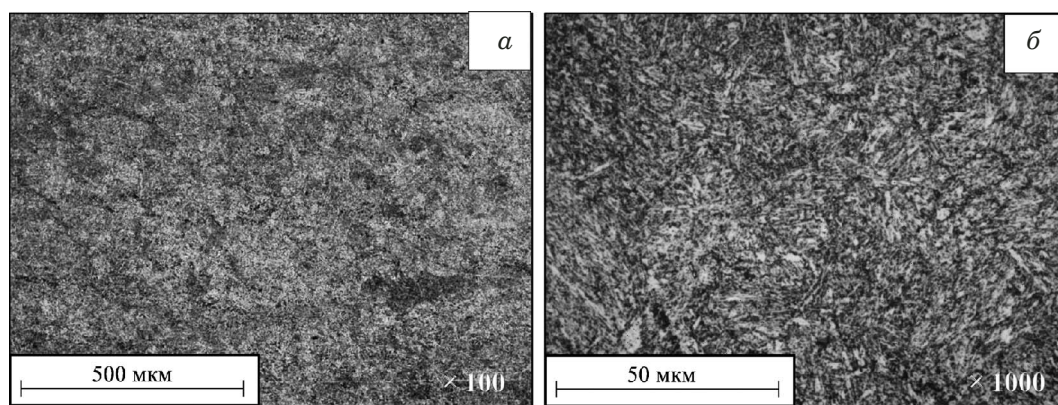
**Рис. 2.** Микроструктура вала после травления в 3 %-ном спиртовом  $\text{HNO}_3$  растворе

Оценку микроструктуры проводили при увеличениях 100 и 1000 после травления в 3 %-ном спиртовом растворе  $\text{HNO}_3$ . Микроструктура стали исследованных фрагментов вала представляла собой мартенсит отпуска (рис. 2). Количе-

ственную характеристику основного элемента микроструктуры (мартенсита) получали сопоставлением с эталонами шкалы № 3 ГОСТ 8233–56 (Сталь. Эталоны микроструктуры) при увеличении 1000. Образцы соответствовали 8-му баллу шкалы (крупноигльчатый мартенсит, наибольшая длина игл — 16 мкм).

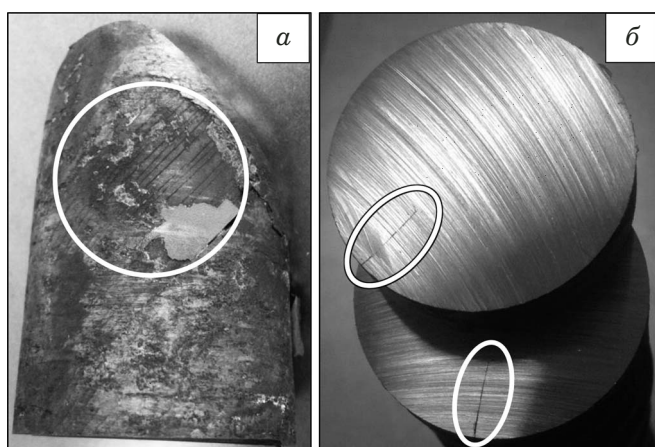
**Рис. 3.** Трещины в материале карданного вала

При визуальном осмотре на внешней поверхности фрагмента вала № 2 обнаружены многочисленные спиралевидные трещины, ориентированные под углом  $45^\circ$  к оси симметрии вала (рис. 3, а). Рассмотрение поперечного разреза (рис. 3, б) позволило установить, что глубина распространения трещин в направлении оси вала достигает 1,5 см.

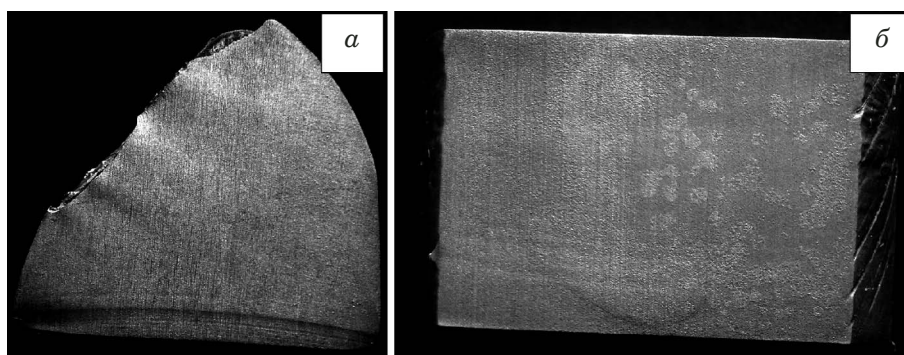
Для определения природы возникновения трещин и выявления макроструктуры проведено травление продольных шлифов вала в водном растворе азотной кислоты. В результате травления выявлены линии горячей деформации, демонстрирующие направление прокатки и ориентированные вдоль оси симметрии вала (рис. 4). Установлено, что направление линий горячей деформации и обнаруженных трещин не совпадает.

**Рис. 4.** Макроструктура фрагментов вала после травления в водном растворе азотной кислоты

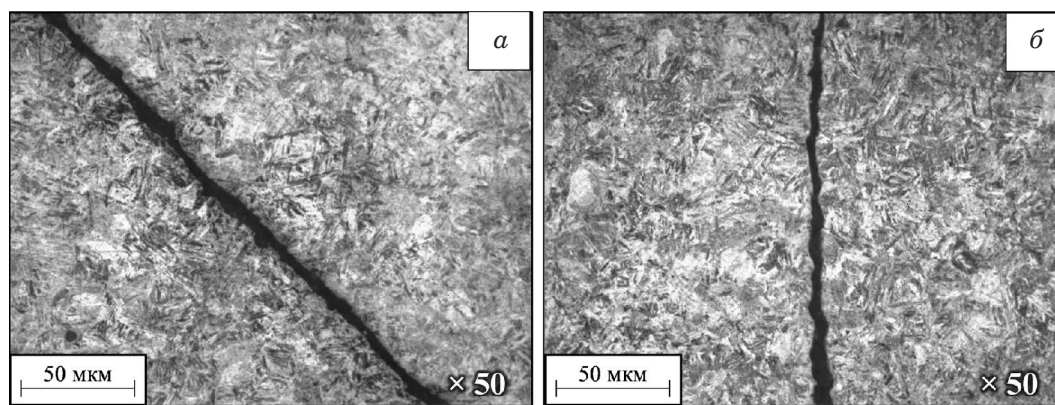
**Рис. 5.** Вид трещин в продольном (а) и поперечном (б) сечениях вала после травления в 3 %-ном спиртовом растворе  $\text{HNO}_3$

Далее исследовали микроструктуру материала вала в зоне поверхности с трещинами (рис. 5). В результате травления следы пластической деформации не обнаружены. Это свидетельствует об отсутствии пластической зоны в вершине трещины при ее развитии по механизмам статического (нормальный отрыв или пластический сдвиг) и усталостного разрушения. Таким образом, пластическая деформация не могла быть причиной образования трещин в карданном

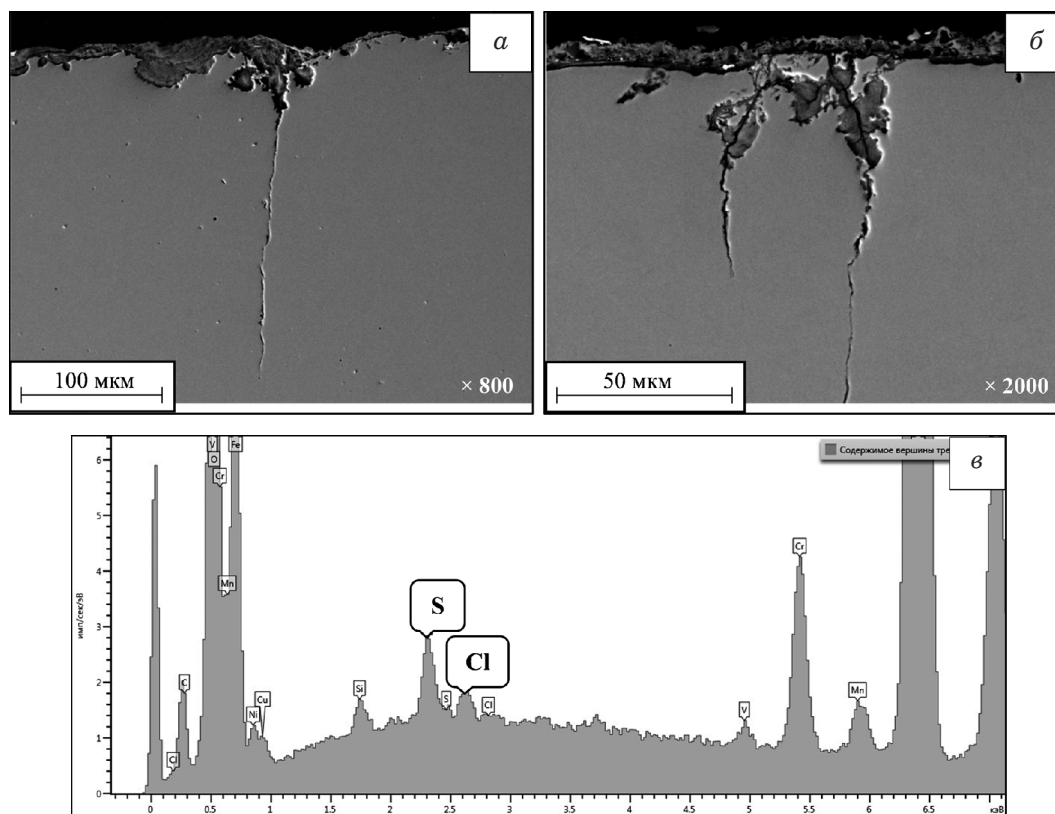
вале. Трещины имели строение, характерное для замедленного разрушения стали в коррозионно-активной среде (механизм коррозионного растрескивания). Коррозионное растрескивание стали под напряжением сопровождается развитием межкристаллитных и транскристаллитных трещин. На рис. 6, а, б приведены изображения трещин в поперечном сечении вала, полученные на растровом электронном микроскопе в режиме вторичных электронов. Вид трещин характерен

**Рис. 6.** Вид коррозионных трещин в поперечном сечении карданного вала (а, б) и спектр характеристического рентгеновского излучения, снятый в вершине трещины (в)

На рис. 6, в представлен один из спектров характеристического рентгеновского излучения, полученных на участках в вершинах трещин. Видно, что содержимое трещины представляет собой продукты коррозии металла вала. На это указывают пики серы и хлора — коррозионно-активных химических элементов.

Механизм образования таких трещин можно объяснить следующим образом. В результате действия крутящего момента на вал возникает главное нормальное напряжение, ориентированное под углом  $45^\circ$  к образующей цилиндрической поверхности вала. В этих условиях образуются и раскрываются трещины, направленные перпендикулярно нормальным действующим нагруз-

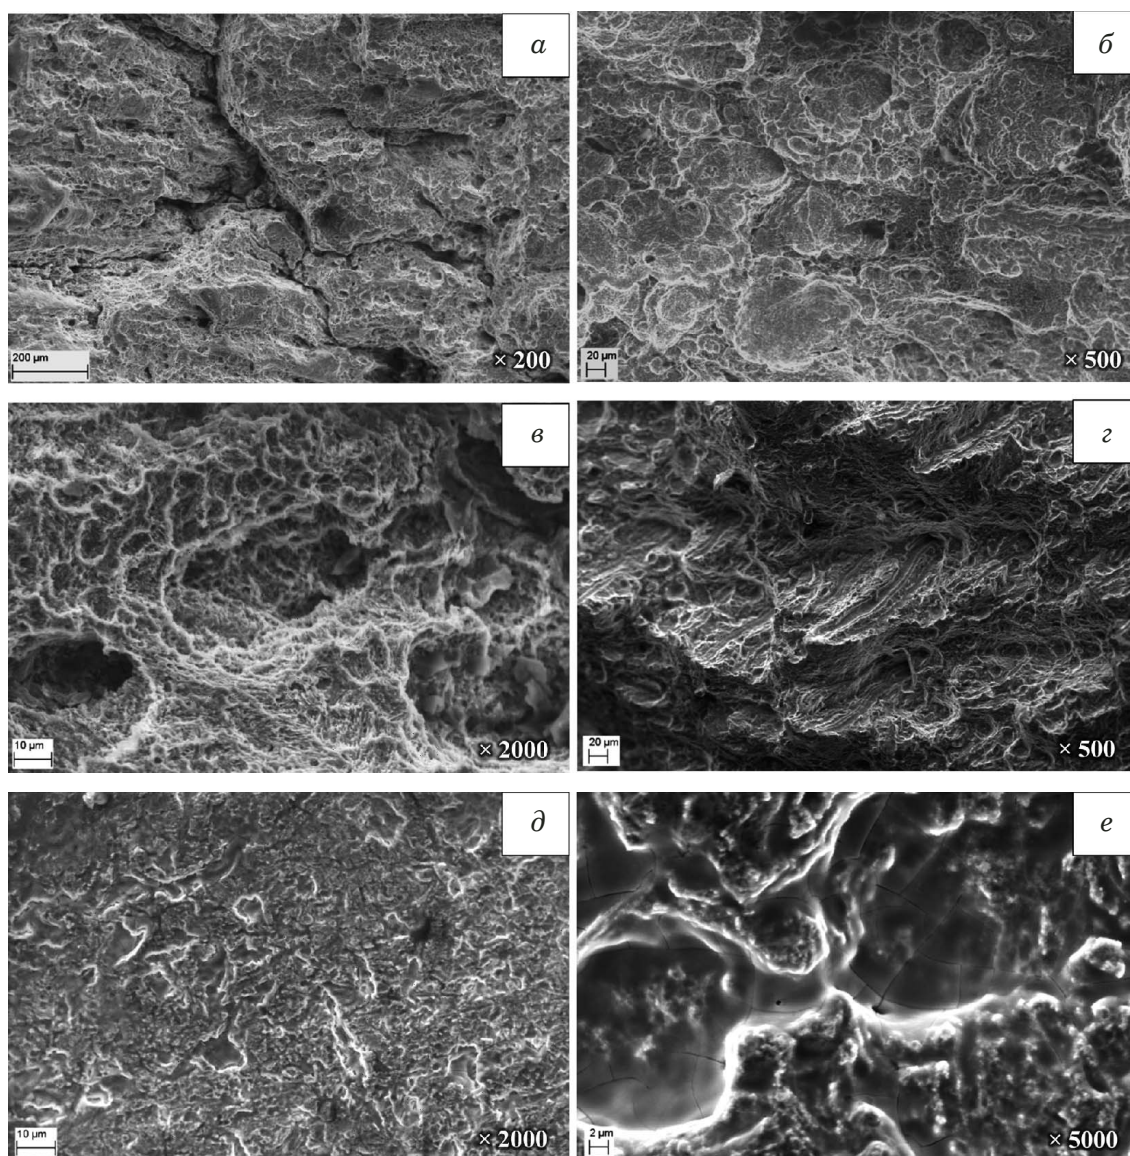
**Рис. 7.** Поверхность излома фрагмента № 2 (а – в) и поверхность вскрытой трещины (г – е)

По результатам фрактографического анализа установлено, что отслоение защитного вольфрамового и никель-хромового покрытия карданного вала привело к образованию локальной коррозии на его поверхности и развитию коррозионных трещин.

На рис. 7 приведены изображения поверхности излома фрагмента № 2 карданного вала и поверхности вскрытой трещины. Видно, что ме-

талл вала был подвержен активному воздействию агрессивной коррозионной среды.

В целях исключения образования и развития коррозионных трещин рекомендовано проведение регулярных профилактических осмотров для оценки сохранности защитного покрытия на поверхности валов.
