## ФРАКТОДИАГНОСТИКА ТЕХНИЧЕСКИХ ОБЪЕКТОВ, РАЗРУШИВШИХСЯ ПРИ ЭКСПЛУАТАЦИИ НА СЕВЕРЕ

## FRACTOGRAPHIC DIAGNOSTICS OF TECHNICAL OBJECTS FRACTURED WHEN OPERATING IN THE NORTH

Цель работы — выявление методами фрактодиагностики природы и причин преждевременного разрушения эксплуатировавшихся в природно-климатических условиях Севера технических объектов повышенной опасности — автомобильного газового баллона и башни ветроэнергетической установки.

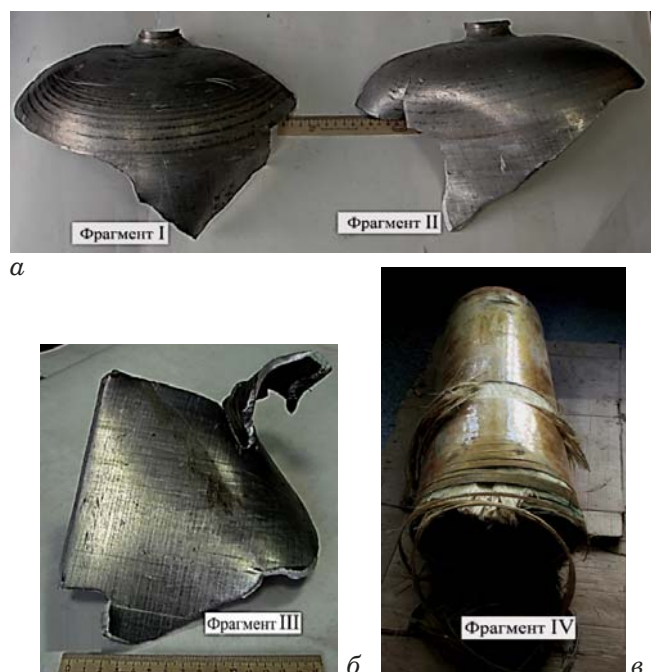
**Рис. 1.** Общий вид фрагментов разрушившегося лейнера: а, б — фрагменты нижней части; в — верхняя часть со стороны вентиля с сохранившейся композитной оболочкой

**Fig. 1.** General view of the damaged liner fragments: а, б — fragments of the lower part; в — upper part on the valve side of with preserved composite shell

Разрушение баллона для автомобильного топливного газа. Конструктивно композитные ГТБ состоят из внутренней металлической оболочки (лейнера) и наружной стеклоэпоксидной оболочки. Силую стеклоэпоксидную оболочку получают последовательной намоткой нитей стеклоровинга, сформированных в ленту и пропитанных полимерным связующим. В соответствии с теорией двухслойных осесимметричных оболочек внутренняя металлическая и наружная стеклопластиковая оболочки газового баллона должны воспринимать нагрузку как единое целое, а в аварийных случаях — разрушаться одновременно, полностью реализуя совместную прочность. Исследованный баллон разорвало с отрывом днища лейнера со стороны заглушки, разделением днища на несколько частей и отделением наружной композитной оболочки (рис. 1).

Фрагменты лейнера сильно деформированы, при этом существенного утонения стенок не выявлено. На внутренней поверхности лейнера заметных коррозионных дефектов типа язвин и раковин не обнаружено. Наличие прочно прилегающей стеклопластиковой оболочки, как правило, исключает фрагментирование баллонов. В связи с этим фрагментационный тип разрыва баллона в исследуемом случае свидетельствует о потере прочности силовой оболочки и ее сцепления с металлической на момент окончательного разрушения.

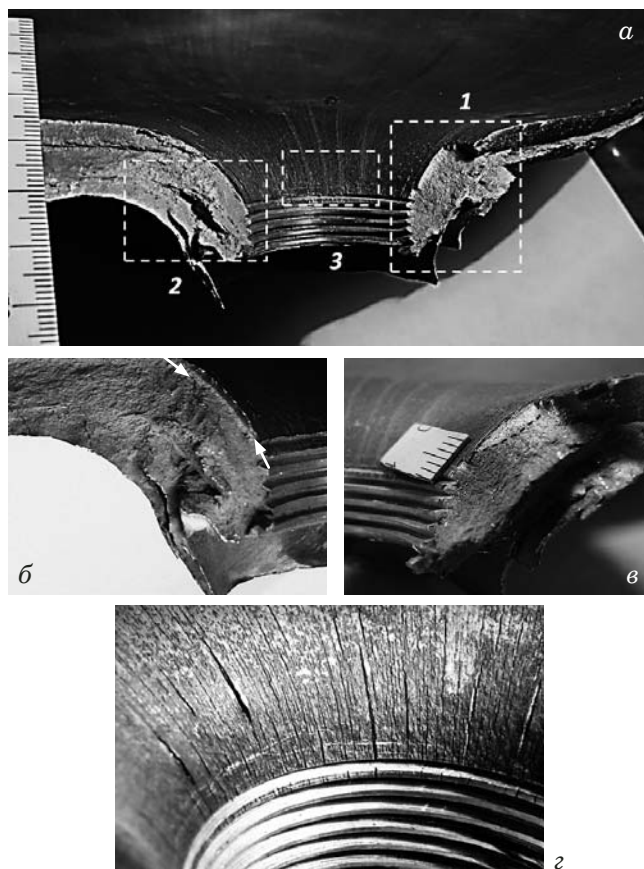
Макрофрактографические особенности излома позволили определить, что разрушение баллона началось от его внутренней поверхности со стороны заглушки (рис. 2, а). В зоне 1 хорошо заметна блестящая поверхность очаговой усталостной трещины (рис. 2, в). В зоне 2 очаговая трещина представляет собой узкую и также усталостно-притертую площадку (рис. 2, б). Важной особенностью внутренней поверхности фрагментов лейнера являются множественные меридио-

нальные трещины различных длины (до 19 мм) и степени раскрытия (до 0,47 мм), наиболее многочисленные вблизи резьбы горловины (рис. 2, *з*). Максимальная глубина их проникновения в металл ~1,1 мм.

**Рис. 2.** Общий вид разрушившейся горловины (*а*) и увеличенные изображения участков излома 2 (*б*), 1 (*в*) и 3 (*г*); светлая полоса между стрелками (*б*) и светлая площадка, ограниченная пунктиром (*в*), — поверхности очаговых усталостных трещин

**Fig. 2.** General view of the damaged filler neck (*a*) and enlarged images of fracture zones 2 (*b*), 1 (*c*), and 3 (*d*); light strip between arrows (*b*) and light area marked by a dotted line (*c*) — surfaces of focal fatigue cracks

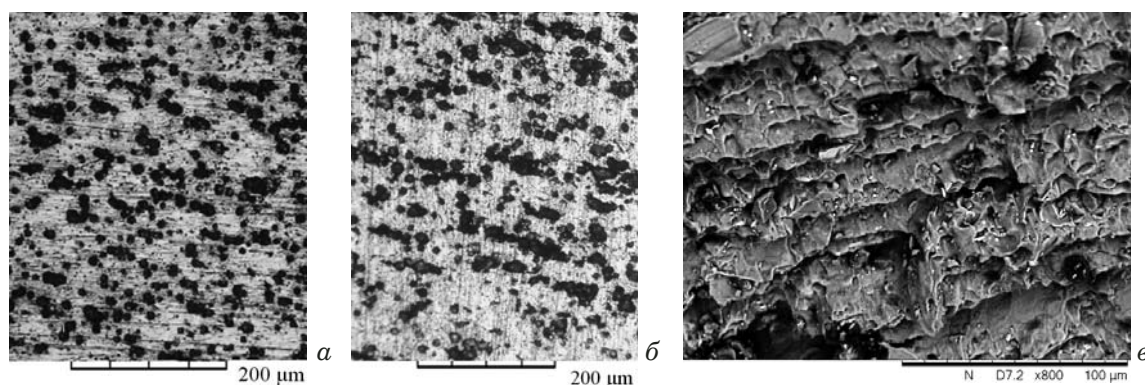
Сплав, из которого выполнен аварийный баллон, имел неоднородную структуру с укрупненными частицами упрочняющей интерметаллидной фазы (рис. 3, *а, б*, рис. 4). В разрушившемся днище эти недостатки структуры наиболее выражены (рис. 3, *б*). Укрупнение частиц привело к уменьшению их количества, увеличило расстояния между ними и способствовало снижению твердости. Хрупкость частиц интерметаллидов

Усталостные трещины зародились на меридиональных трещинах внутренней поверхности

**Рис. 3.** Микроструктура металла разрушившегося ГТБ в неповрежденной цилиндрической части (*а*), в зоне днища (*б*) и микростроение очаговых усталостных трещин в зоне 1 на рис. 2, *а* (*в*)

**Fig. 3.** The microstructure of the metal of the gas cylinder in the undamaged cylindrical part (*a*), in the zone of bottom (*b*) and microstructure of focal fatigue cracks in zone 1 on fig. 2, *a* (*c*)

днища. Поверхность очаговых усталостных трещин имела характерное каскадное строение и содержала множество интерметаллидных частиц (рис. 3, в).

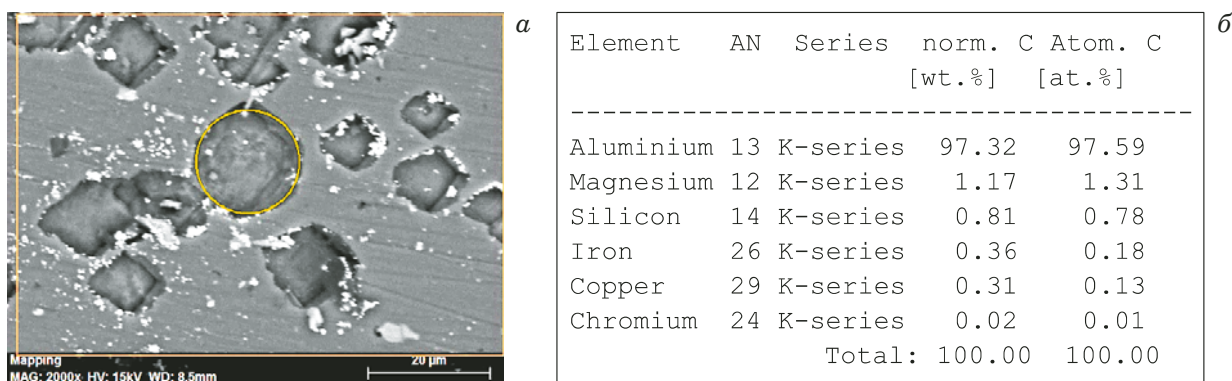
**Рис. 4.** Увеличенные изображения интерметаллидных частиц в материале дна разрушившегося ГТБ (а) и локальное содержание химических элементов в области, ограниченной окружностью, (б)

**Fig. 4.** Magnified images of the intermetallide particles from the bottom of the damaged gas cylinder (a) and local content of chemical elements in the circled area (b)

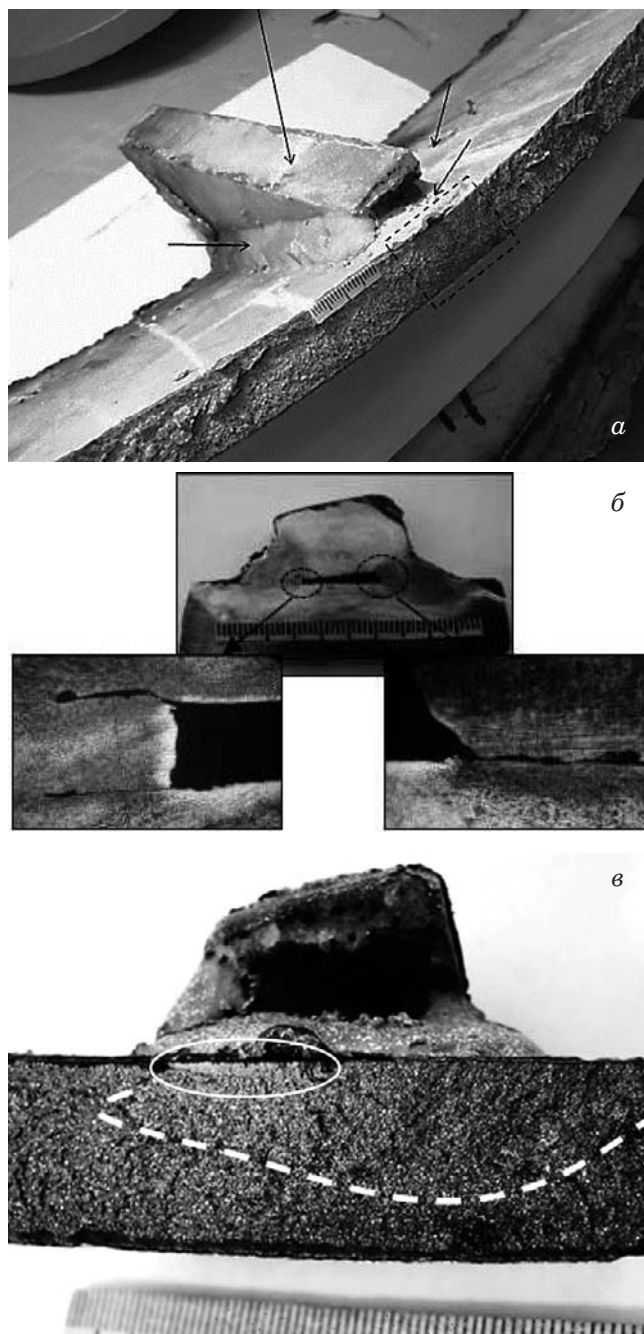
Вызвавший обрушение ветрогенератора излом проходил на расстоянии 5 – 10 мм от фланцевого соединения нижней и средней секций башни (см. рис. 5). Макрофрактографические особенности излома позволили определить, что начальное разрушение сформировалось у торцевой оконечности ребра жесткости люка (рис. 6, а). Проведена оценка качества выполнения сварного шва усиления (рис. 6, б). Двусторонний тавровый шов выполнен без скоса кромок. Конструктивный зазор неравномерен как по длине, так и в поперечном сечении. Согласно ГОСТ 16098–70 в двустороннем тавровом сварном соединении пластин толщиной 16 – 18 мм зазор не должен превышать 3 мм. Вблизи места зарождения очаговой трещины ширина раскрытия конструктивного непровара (зазора) между свариваемыми элементами достигает 4 мм, т.е. его величина выходит за пределы значений, допускаемых стандартом. Кроме того, по требованиям ГОСТ 16098–80 катет двустороннего таврового соединения для пластин толщиной 16 – 18 мм должен составлять не более 7 мм. Значения катетов левого сварного шва — 11 – 12 мм, что тоже не соответствует требованиям норматива. Считается, что внутренние трещины, как правило, начинаются от зазора между основным и привариваемым элементами, что подтверждает рис. 6, б — в корне сварных швов выявлены трещины, распространяющиеся от конструктивного непровара. В местах приварки усиления также были обнаружены наружные трещины, что дополнительно доказывает определяющее влияние ребра жесткости как концентратора напряжений, на котором было инициировано разрушение.

Поверхность очаговой трещины представляет собой узкую протяженную площадку размерами  $1,5 \times 16 \text{ мм}^2$  с несколько заглаженной поверхностью со слабым металлическим блеском, ориентированную перпендикулярно действию максимальных напряжений (рис. 6, в). Металличе-

**Рис. 6.** Участок с начальной зоной разрушения башни: а — поверхность излома с очаговой трещиной (выделена штриховым прямоугольником) у торца ребра жесткости (показано длинной стрелкой), приваренного к стенке башни (места сварки указаны короткими стрелками); б — развитие трещин от корня сварных соединений ребра жесткости и башни (поперечный шлиф ребра жесткости); в — очаговая трещина (в овале) и участок подрастания начальной трещины (ограничен пунктиром)

**Fig. 6.** The area with the initial zone of the tower destruction: а — fracture surface with a focal crack (indicated by a dashed rectangle) at the end of the strengthening rib (shown by a long arrow), welded to the wall of the tower (the sites of welding are indicated by short arrows); б — development of cracks from the root of welded joints of the strengthening rib and tower (transverse section of the strengthening rib); в — focal crack (in the oval) and the area of growth of the initial crack (circled by a dotted line)

Таким образом, разрушение башни ветроустановки было инициировано в сварных соединениях ребра жесткости, которые ограничили упругую податливость стенки и создали зону локализации напряжений, усугубленную неблагоприятной геометрией профиля таврового сварного шва. Формирование и развитие начальной трещины у торца ребра жесткости произошло по механизму малоциклового усталости, что указывает на периодическое возникновение состояний перегрузки, обусловленных как концентрацией напряжений, так и сложными температурно-силовыми условиями эксплуатации. Основная физико-механическая причина обрушения ветрогенератора — потеря несущей способности башни при достижении критической длины усталостной трещиной в результате длительного действия эксплуатационных нагрузок, что обусловило наступление предельного состояния конструкции с ее последующим хрупким разрушением.

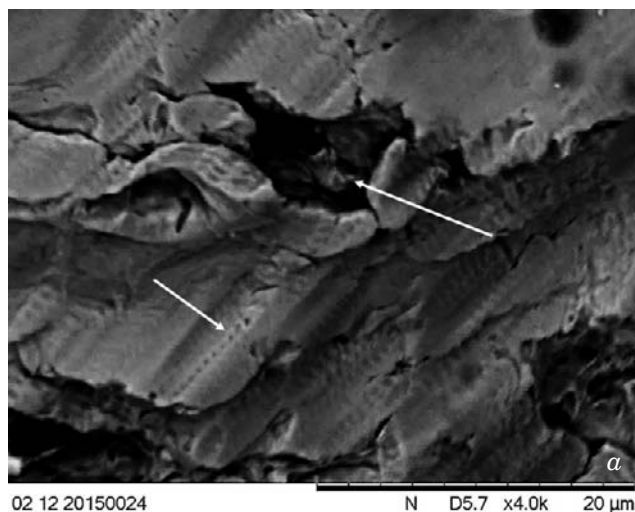
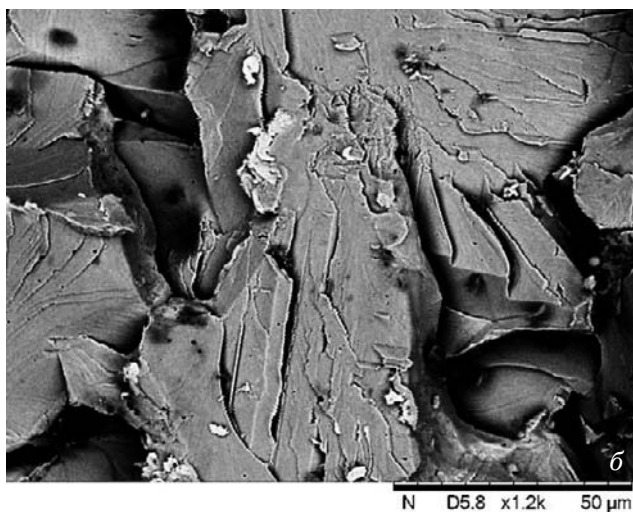
**Рис. 7.** Микростроение поверхности начального разрушения (см. рис. 6, в): *a* — очаговая трещина (короткая стрелка указывает на траковые следы, длинная — на вторичные трещины); *b* — зона перехода очаговой трещины к ускоренному развитию

**Fig. 7.** The microstructure of the initial fracture surface (see Fig. 6c): *a* — focal crack (short arrow indicates track-shaped marks, long arrow indicates secondary cracks); *b* — microstructure of the transient zone wherein the focal cracks rush to accelerated development

ский блеск и вторичные трещины обусловлены притиранием берегов и высоким уровнем нагрузок. При изучении ее микростроения для выявления природы очагового разрушения обнаружили признаки, свойственные трещинам малоциклового усталости [14], такие как «траковые» вмятины (рис. 7, *a*). В пользу малоциклового характера усталостного разрушения свидетельствуют микрофрактографические детали зоны дальнейшего продвижения очаговой трещины (выделена как область подрастания начальной трещины на рис. 6, в). Как и свойственно зонам ускоренного развития трещин малоциклового усталости [12, 14], в строении этой области обнаружены элементы микрорельефа, характерные для разрушения при статическом нагружении. В данном случае это фасетки хрупкого разрушения в виде лепесткообразных сколов с различной пространственной ориентацией (рис. 7, *b*).
