**Механика материалов:  
прочность, ресурс, безопасность****Materials mechanics:  
strength, durability, safety**DOI: <https://doi.org/10.26896/1028-6861-2022-88-10-54-65>**ГИГАЦИКЛОВАЯ УСТАЛОСТЬ ЗУБЧАТОГО КОЛЕСА  
ТУРБОКОМПРЕССОРА**© Людмила Рафаиловна Ботвина<sup>1\*</sup>, Марат Равилевич Тютин<sup>1</sup>,  
Анатолий Петрович Александров<sup>2</sup><sup>1</sup> Институт металлургии и материаловедения им. А. А. Байкова Российской академии наук, Россия, 119334, Москва, Ленинский проспект, д. 49; \*e-mail: lbotvina@imet.ac.ru<sup>2</sup> ООО «Газсерф», Россия, 125080, Москва, Волоколамское шоссе, д. 1, строение 1.

Цель работы — выявление причин преждевременного разрушения зубьев колеса турбокомпрессора Cameron TA9000 мощностью 1820 кВт после эксплуатационного нагружения до  $1,3 \cdot 10^9$  циклов. Выполнен анализ химического состава металла зубьев и методами металлографии, микротвердости и оптической микроскопии исследована его микроструктура. Изучен микрорельеф поверхностей разрушения эксплуатационных изломов с помощью электронной сканирующей микроскопии. Химический анализ состава показал, что марка стали зубьев — DIN 31CrMoV9 — соответствует сведениям производителя. Визуальны

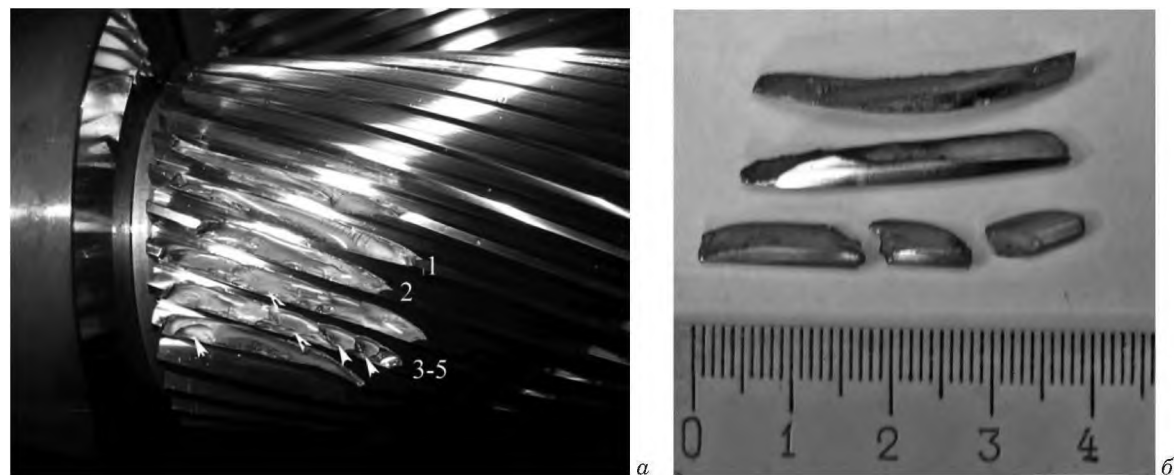
На рис. 2 представлена фотография шестерни с разрушившимися зубьями и объекты исследования — разрушенные фрагменты зубьев № 1–5. Видно, что с увеличением номера зуба (см. рис. 2, а) становится больше и число очагов разрушения на поверхности зубьев, что может быть связано с повышением циклической нагрузки.

**Рис. 2.** Фотография шестерни с разрушившимися зубьями (стрелками показаны места очаговых усталостных трещин) (а) и фрагменты зубьев, которые были исследованы (б)

Фрактографическое исследование. Можно предположить, что разрушение развивалось от первого зуба к пятому (см. рис. 2, а) и сопровождалось увеличением числа усталостных очагов,

что, как известно, связано с возрастанием амплитуды напряжения, которое возможно вследствие перегрузки, вызванной разрушением при меньших напряжениях первых двух зубьев, имеющих один очаг.

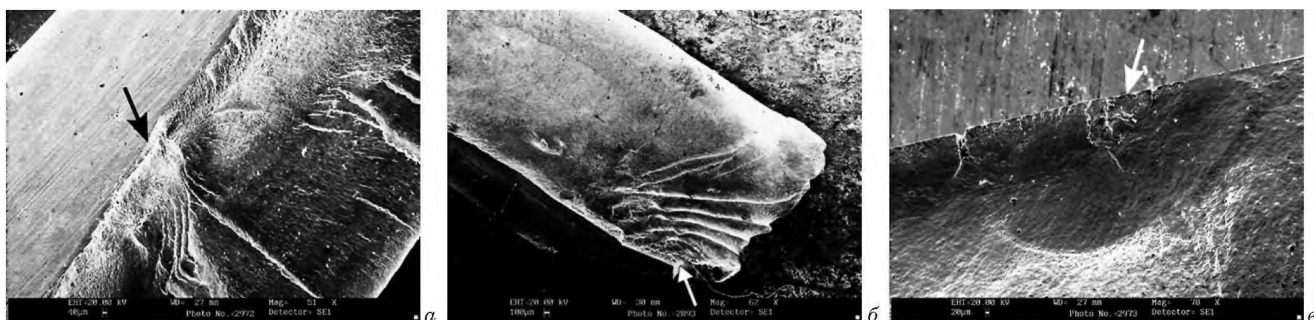
Визуальный анализ представленных фрагментов показал, что на поверхностях контакта зубьев наблюдаются многочисленные трещины, перпендикулярные основанию зубьев, а на изломах, ориентированных параллельно основанию, обнаруживаются очаги, характерные для усталостного разрушения. Из фрактограмм, представленных на рис. 3, следует, что очаг усталостной макротрещины может находиться как на поверхности зуба (рис. 3, а, б), так и под поверхностью (рис. 3, в).

На рис. 3, а видно, что зона начального роста трещины глубиной не более 200 мкм располагается вдоль одной из многочисленных продольных царапин, появившихся, вероятно, вследствие некачественной механической обработки. На

**Рис. 3.** Очаги усталостного разрушения на поверхности исследованных зубьев шестерни

рис. 3, б показан каскад микроочагов трещин эллиптической формы, развивающийся от поверхностного концентратора напряжений. Очаг усталостной трещины, представленный на рис. 3, в, в отличие от первых двух, сформировался под поверхностью зуба на структурном дефекте. Однако его формированию предшествовало множественное повреждение поверхности контакта,

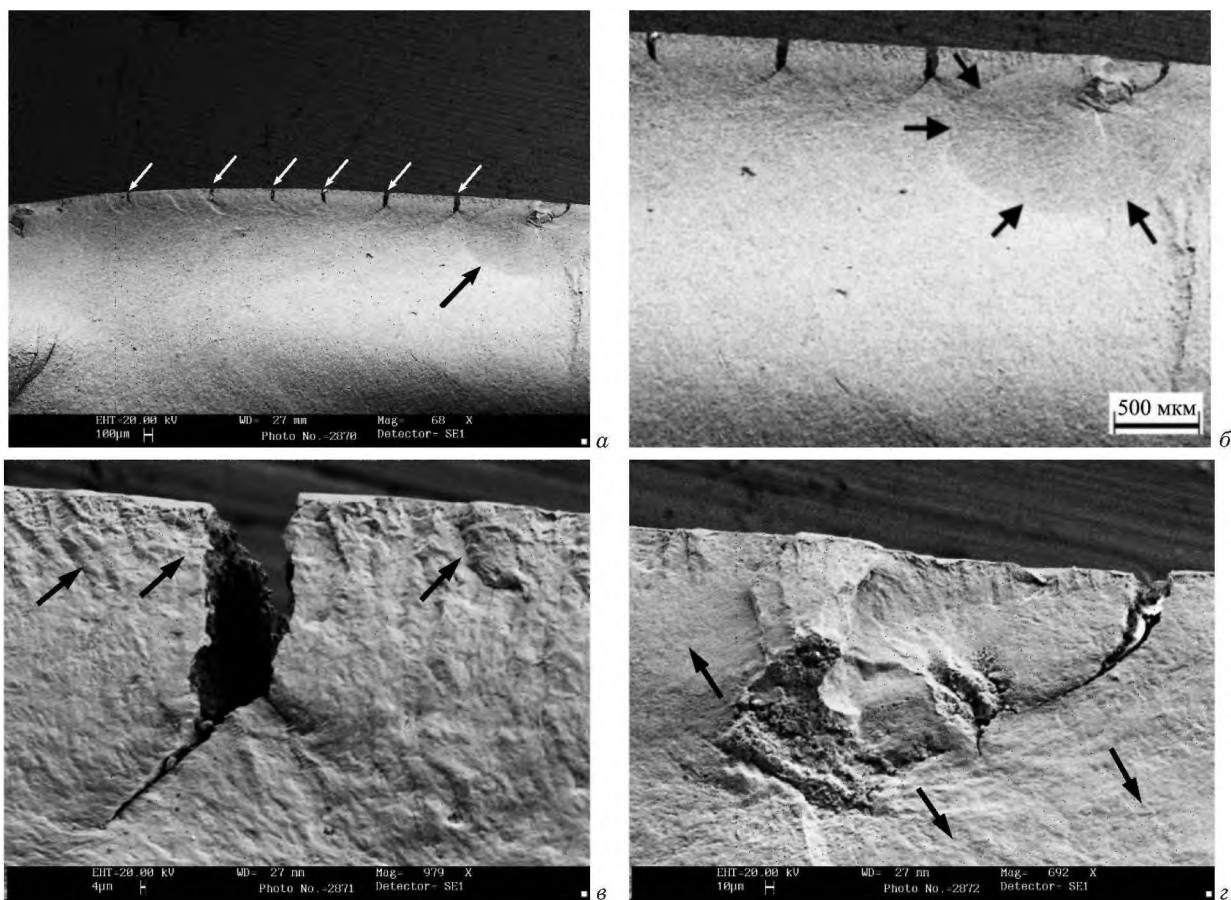
**Рис. 4.** Усталостный излом с микротрещинами на поверхности контакта глубиной 150 – 200 мкм и расстоянием между ними ~2 мм (а, б, в) с поврежденным поверхностным слоем (в) и структурным дефектом (г)

связанное с появлением многочисленных поперечных трещин. На изломе виден профиль этих трещин, глубина которых составляет 100 – 200 мкм. Микротрещины зарождались на поверхности в основном как трещины отрыва и заканчивались сдвиговыми микротрещинами (рис. 4, а, б), наблюдаемыми при большем увеличении. Как видно из рис. 4, б, в вершине каждой поверх-

ностной трещины формируются две сдвиговые микротрещины. Одна из поверхностных трещин глубиной 150 мкм, заканчивающаяся сдвиговыми микротрещинами с радиусом при вершине, не превышающим 2 мкм, показана на рис. 4, в, на котором, кроме того, виден профиль поврежденного поверхностного слоя, покрытого усталостными бороздками (показаны стрелками). Глубина этого слоя близка одному – двум размерам зерна.

Отмеченный стрелками на рис. 4, б очаг трещины характерен для гигациклового усталостного разрушения [12, 13] и имеет вид «рыбьего глаза», в центре которого расположена область структурной неоднородности с включениями и пора́ми (рис. 4, з). От этой области развивается типичный для усталости бороздчатый рельеф в направлениях, показанных стрелками. Здесь же видна сдвиговая поверхностная микротрещина, которая, вероятно, предшествует выкрашиванию локального участка поверхности шестерни и отделению фрагмента. Смена типа микротрещины от отрывной на поверхности шестерни к сдвиговой показывает, что скорость ее развития уменьшилась. Причина затупления — выход микротрещины за пределы хрупкого слоя и переход в центральную область более вязкого материала. Это подтверждает фрактограмма на рис. 4, в, демонстрирующая изменение грубой структуры поврежденного слоя на глубине нескольких зерен (показана стрелкой) на более однородную структуру, характерную для внутризеренного разрушения.

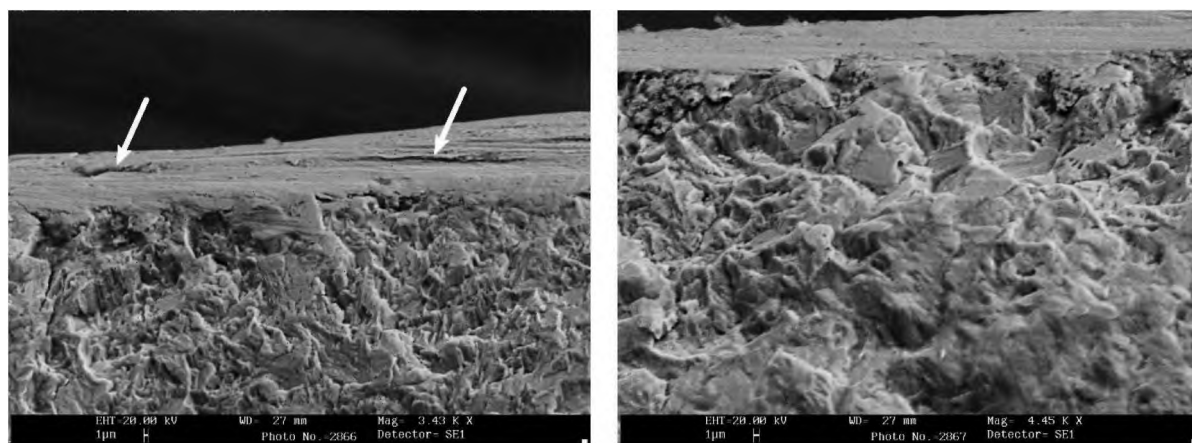
**Рис. 5.** Микрорельеф межзеренного разрушения в области поврежденного поверхностного слоя; стрелками указаны продольные трещины, развивающиеся вдоль дефектов механической обработки и являющиеся очагами зарождения разрушения

При исследовании структуры поврежденного поверхностного слоя обнаружено хрупкое межзеренное разрушение (рис. 5, а), развивающееся от продольных трещин размером 10 – 30 мкм,

возникающих на дефектах механической обработки. На гранях межзеренного разрушения видны усталостные бороздки.

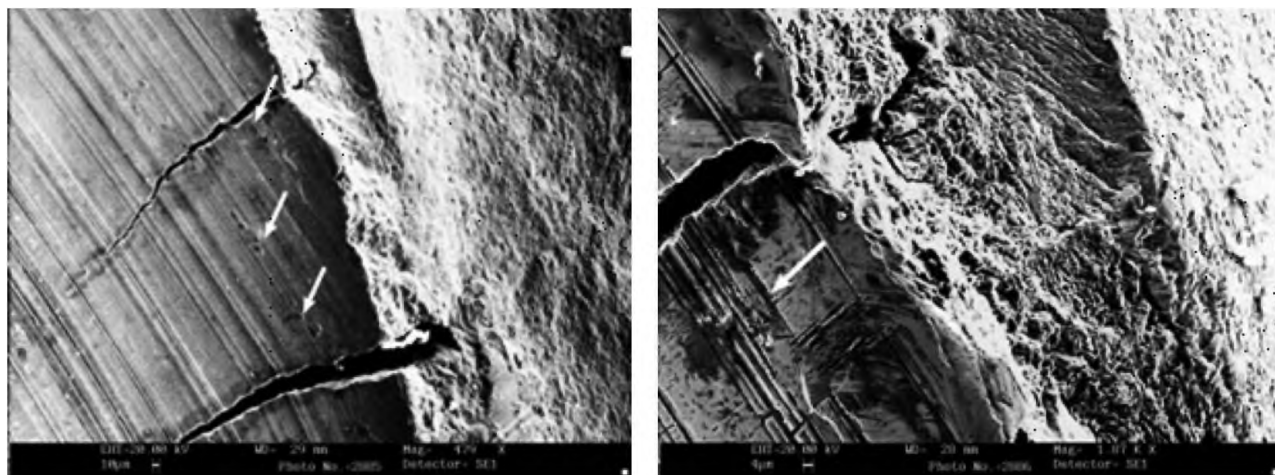
Рис. 6 свидетельствует о зарождении этих продольных дефектов на порах, группирующихся вдоль царапин механической обработки (показаны стрелками), и их взаимодействии с поперечными микротрещинами, служащими концентраторами напряжений. Сочетание хрупкого поверхностного слоя с такими концентраторами и привело к зарождению поверхностных микротрещин.

**Рис. 6.** Дефекты механической обработки, поверхностные микротрещины и область зарождения усталостного разрушения в их устье — на глубине 150 мкм

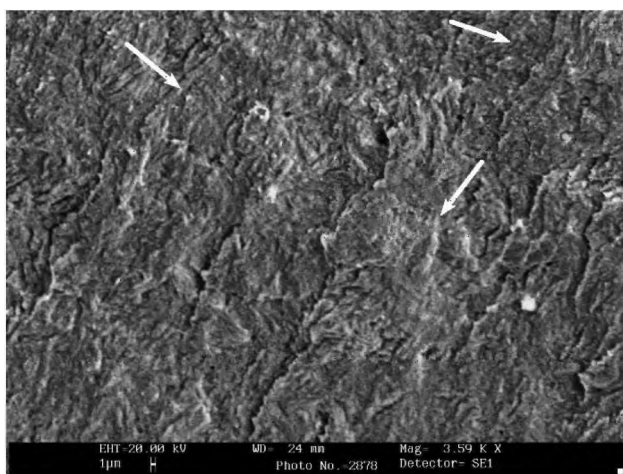
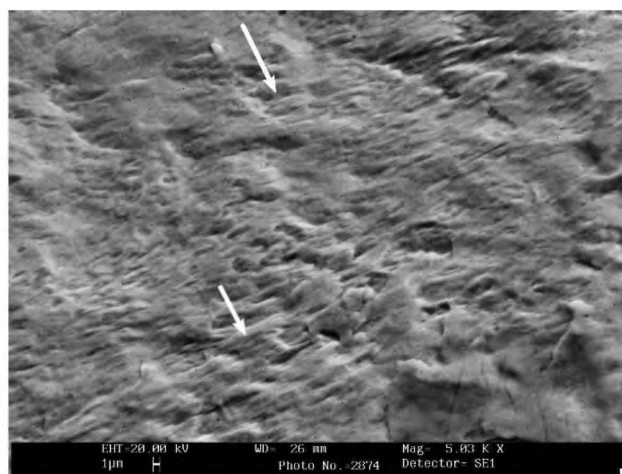
На рис. 7 показан микрорельеф разрушения, подтверждающий усталостный характер развития магистральной трещины, связанный с формированием бороздок (показаны стрелками) шириной порядка 1 мкм и более и свидетельствующий о том, что скорость роста усталостной трещины составляла примерно  $10^{-3}$  мм за цикл. В начале роста магистральной трещины бороздки были разориентированы (рис. 7, а), а затем становились строго перпендикулярными направлению ее распространения (рис. 7, б).

**Рис. 7.** Микрорельеф усталостного разрушения

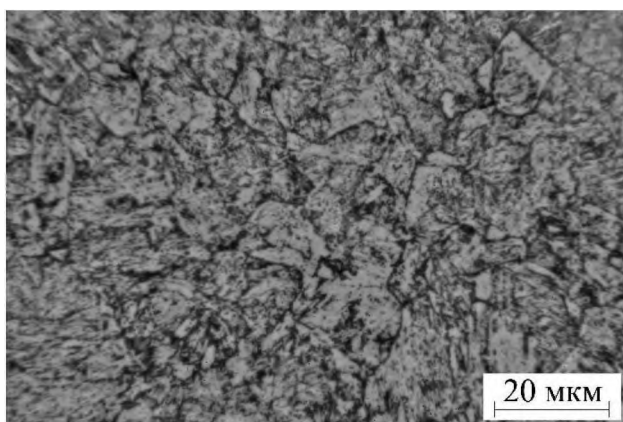
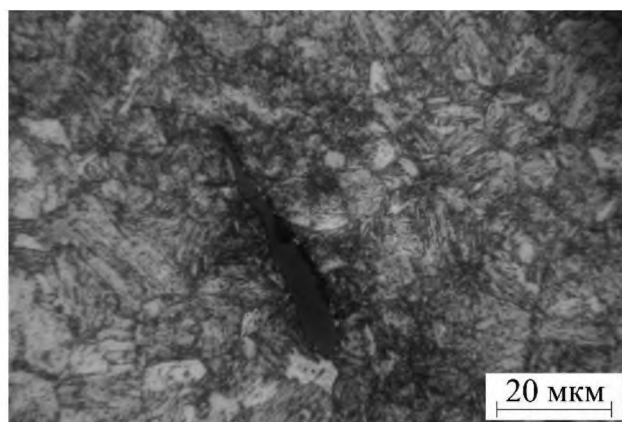
**Металлографическое исследование.** Металлографическое исследование показало, что основная структура материала зубьев соответствует структуре отпущенного мартенсита с размером первоначального аустенитного зерна, не превышающего 10 – 20 мкм (рис. 8, а). Были обнаружены и протяженные включения длиной до 45 мкм (рис. 8, б) и толщиной до 6 мкм, которые могли служить местами зарождения микротрещин.

**Рис. 8.** Микроструктура основного металла (а), неметаллическое включение (б)

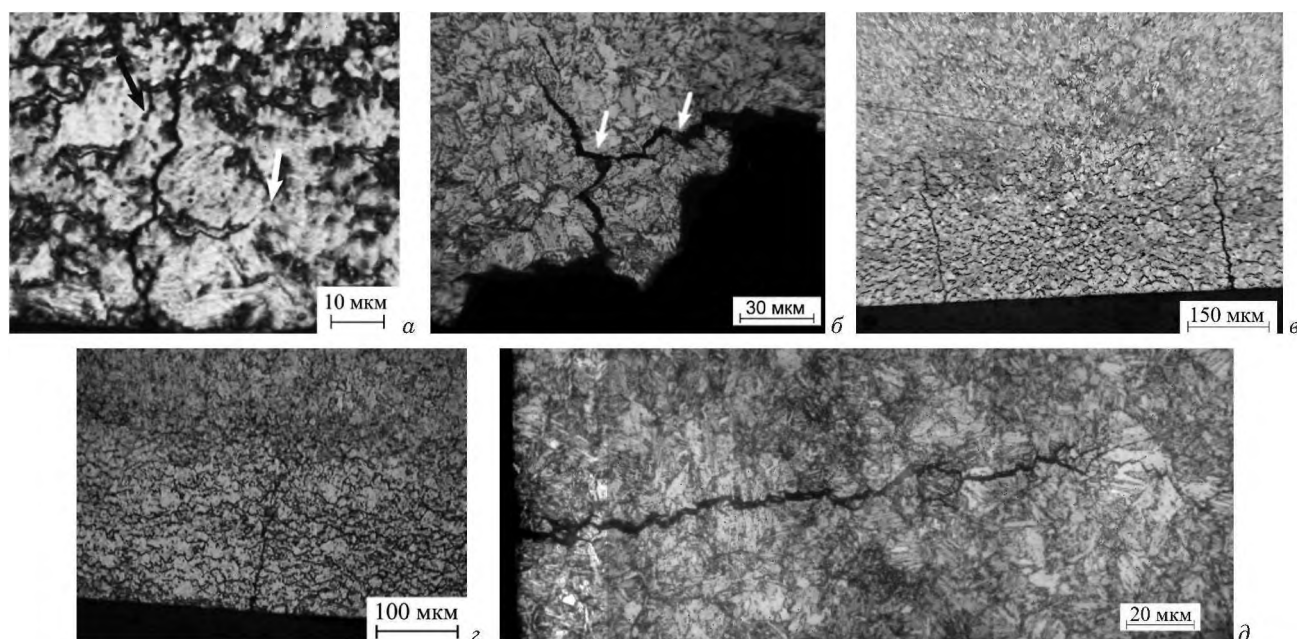
**Рис. 9.** Микротрещины в поверхностном слое фрагмента зуба

(рис. 9, а), хорошо видимыми при больших увеличениях. Размер выделений: толщина 0,5 мкм, длина от 1 до 10 мкм. Глубина поверхностного слоя с измененной структурой — от 120 до 200 мкм. Именно в такой структуре развиваются поверхностные трещины (рис. 9, в – г), обнаруженные при фратографическом исследовании (см. рис. 4), — перпендикулярные поверхности контакта. Глубина этих трещин соответствует толщине слоя с дефектной структурой. Распространение длинных трещин замедляется, и в основном металле они не развиваются.

Из рис. 9, а, б следует, что эти трещины распространяются по границам зерен. Это подтверждают данные анализа изломов фрагментов — межзеренное разрушение происходит в приповерхностной области (см. рис. 4, 5). Развитие межзеренного разрушения могло быть следствием отпускной хрупкости, характерной для стали данного состава, вызванной пониженной скоростью охлаждения при отпуске и связанной с выделением карбидов  $(\text{Fe}, \text{Cr})_3\text{C}$  по границам зерен.

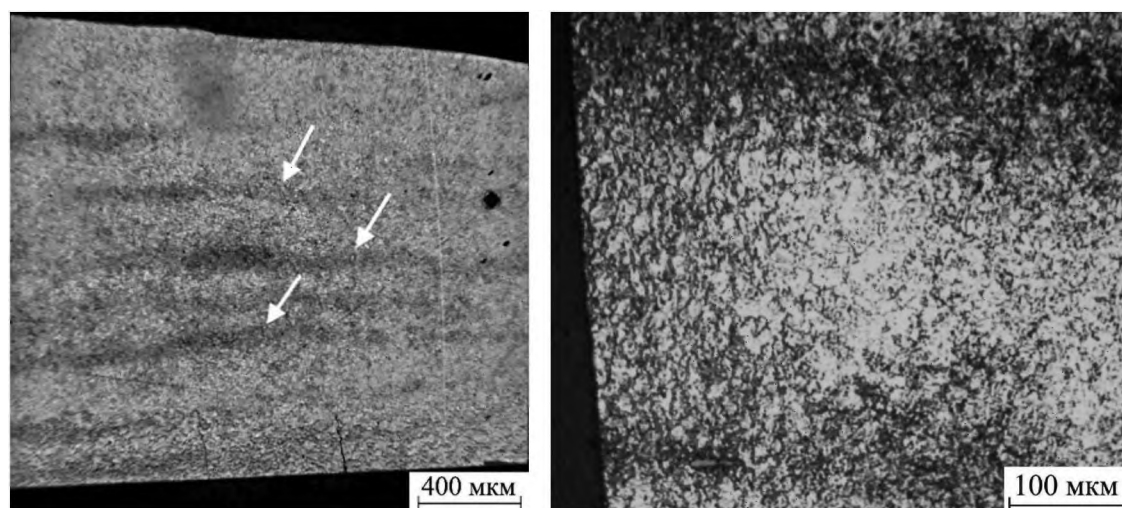
**Рис. 10.** Полосчатая макроструктура: полосы параллельны поверхности контакта зубьев шестерни

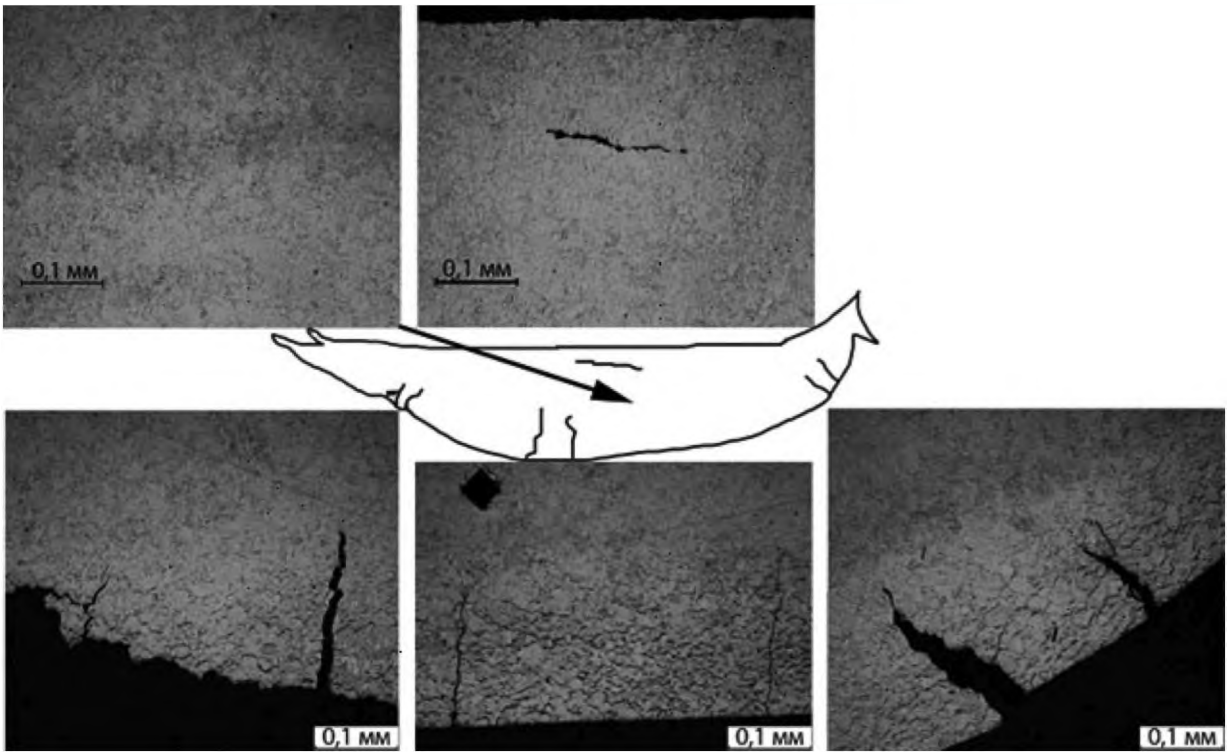
**Рис. 11.** Схематическое изображение исследуемого фрагмента и фотографии структуры и трещин в различных участках сечения

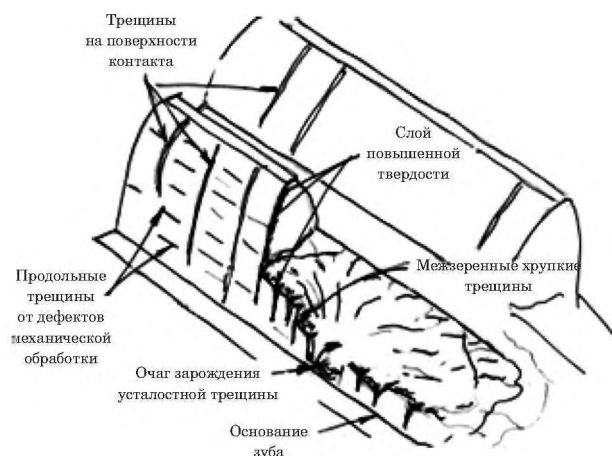
**Рис. 14.** Схема разрушения зубьев шестерни

Анализ фрагментов позволяет предположить картину развития разрушения зубьев шестерни, представленную на рис. 14.
