## К ВОПРОСУ О ПРИЧИНАХ ПРЕЖДЕВРЕМЕННОГО РАЗРУШЕНИЯ ПРУЖИН ПРЕДОХРАНИТЕЛЬНЫХ КЛАПАНОВ НА УСТАНОВКАХ ПЕРВИЧНОЙ ПЕРЕРАБОТКИ НЕФТИ

## ON THE REASONS FOR THE PREMATURE FAILURE OF SAFETY VALVE SPRINGS IN THE EQUIPMENT OF THE PRIMARY OIL REFINING

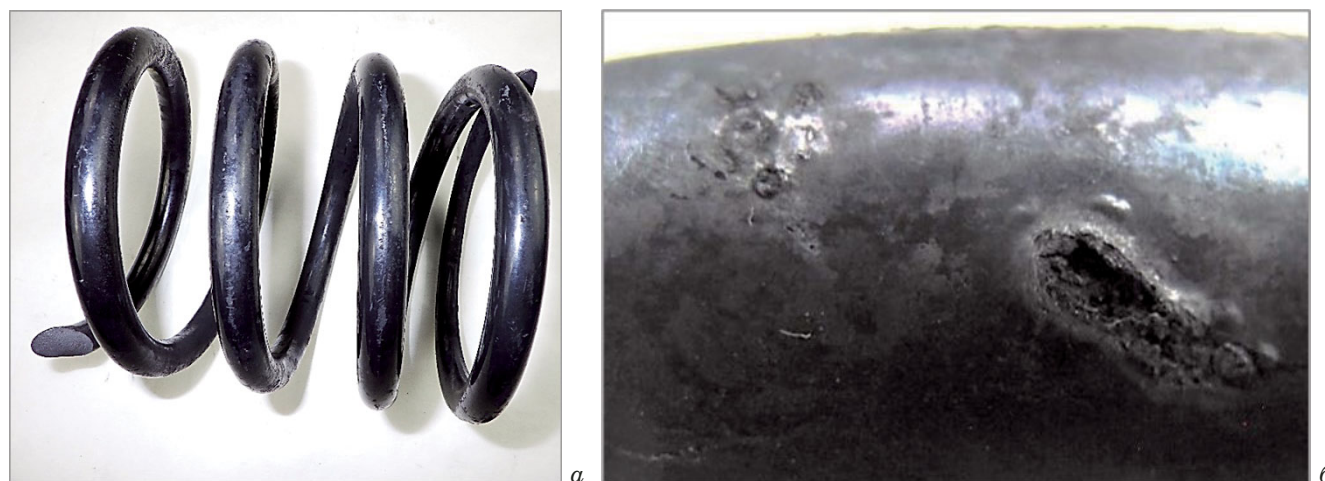
**Рис. 1.** Фрагменты пружины после разрушения: *a* — общий вид; *б* — дефекты на витках

**Fig. 1.** Fragments of the spring after destruction: *a* — general view; *b* — defects on the turns

Внешний вид фрагмента пружины с поверхностью разрушения представлен на рис. 1, *a*. Визуально-измерительный контроль показал со-

ответствие числа витков, наружного диаметра пружины, диаметра прутка и других размеров исходным параметрам пружины по спецификации завода-изготовителя. На поверхности пружины имелось защитное лакокрасочное покрытие с шелушением, вздутиями и отслаиванием, были видны боковые притертости, коррозионные отложения и очаги коррозии. В области очагов коррозии и вздутий располагались трещины и раковины (рис. 1, *б*). Дефекты, обнаруженные при внешнем осмотре пружин, в соответствии с п. 6.7.3 Инструкции ИПКМ-2005 считаются недопустимыми.

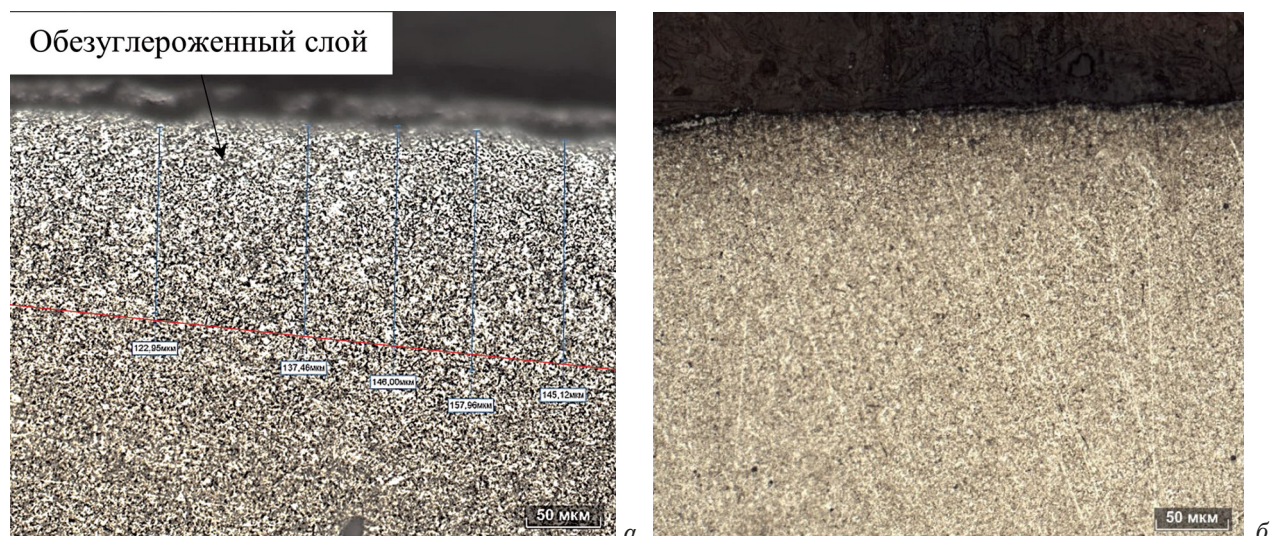
**Рис. 2.** Поверхность шлифа металла до термической обработки (а) и после термической обработки (б),  $\times 200$

**Fig. 2.** Decarburized metal surface layer before (a) and after (b) heat treatment,  $\times 200$

На поверхности витков пружины (по всему периметру окружности) наблюдалась зона обезуглероживания (рис. 2, а). Обезуглероженный слой имел глубину от 0,114 до 0,158 мм (погрешность измерения  $\pm 1$  мкм). Согласно ГОСТ 14959–2016 наличие обезуглероженного слоя не допускается для горячекатаных прутков со специальной отделкой поверхности, для остальных видов проката глубина обезуглероженного слоя не должна превышать величину, равную  $0,015d$ , где  $d$  — номинальный диаметр прутка (в данном случае 14 мм), т.е. 0,21 мм. Обезуглероженный слой мог сформироваться в процессе технологических операций при изготовлении пружины. На поверхности термообработанного шлифа обезуглероженного слоя не обнаружено (рис. 2, б) вследствие диффузионного перераспределения углерода по сечению.

Минимальные значения микротвердости металла, измеренной по сечению прутка, соответствовали зоне обезуглероженного слоя (табл. 4). Поскольку большинство упругих элементов работает в условиях кручения, когда максимальные напряжения приходятся именно на поверхностный слой, наличие мягкого обезуглероженного слоя способствовало повреждению поверхности под лакокрасочным покрытием и зарождению очага разрушения.

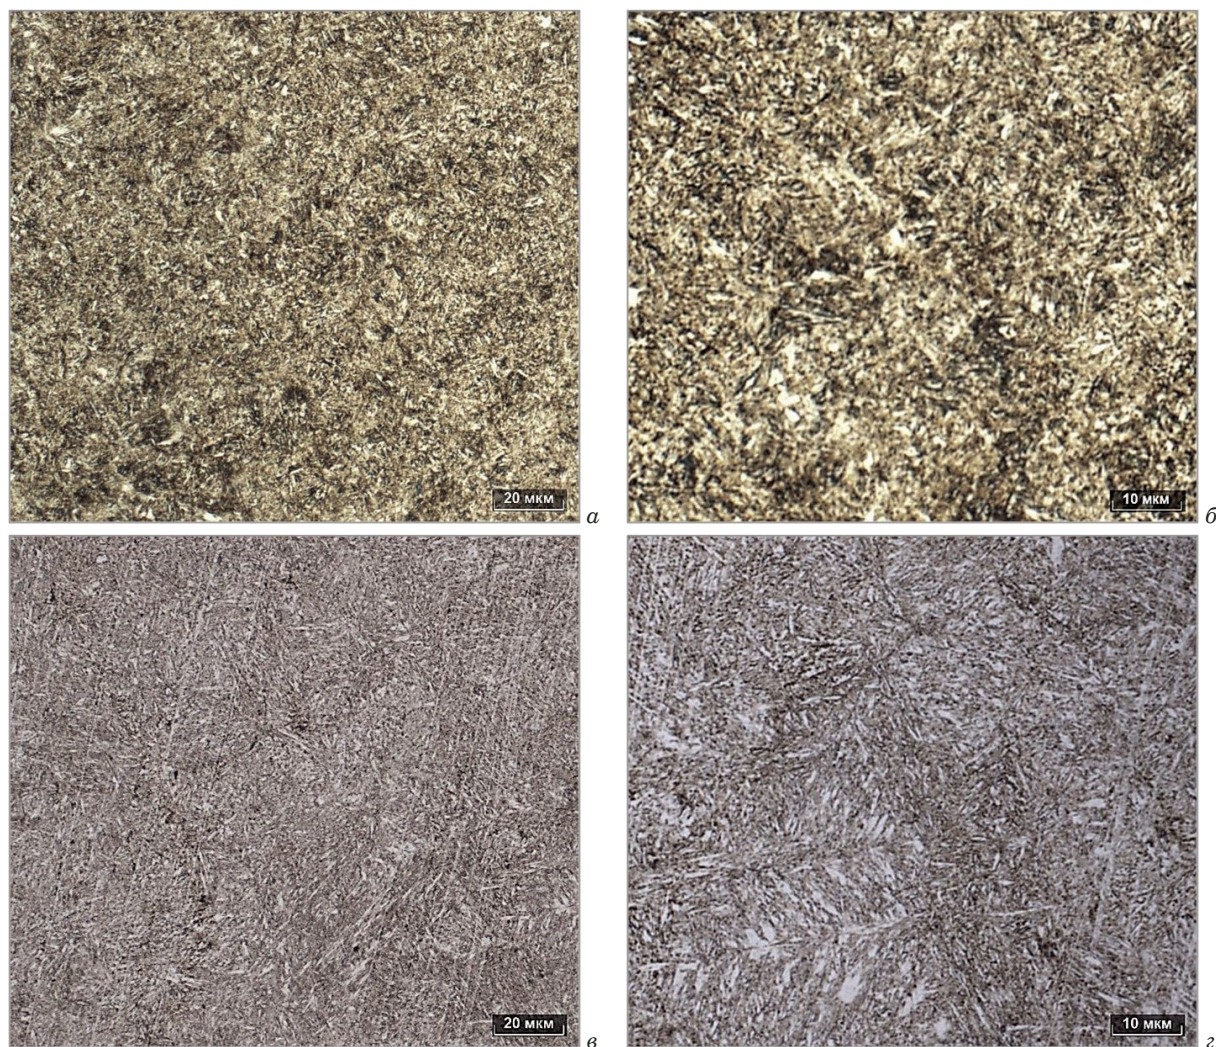
Микроструктура металла после эксплуатации и восстановительной термической обработки (рис. 3 и 4) представляет собой мартенсит отпус-

ка. Наблюдаемая форма карбидов в виде пластинок, характерных для пружинной стали после закалки и среднего отпуска, в отличие от скоагулированных карбидов после высокого отпуска указывает на высокие упругие свойства пружины.

**Рис. 3.** Исходная микроструктура микрошлифа стали до (а, б) и после (в, г) термической обработки: а, в —  $\times 500$ ; б, г —  $\times 1000$

**Fig. 3.** The initial microstructure of the steel microsection before (a, b) and after heat treatment (c, d): a, c —  $\times 500$ ; b, d —  $\times 1000$

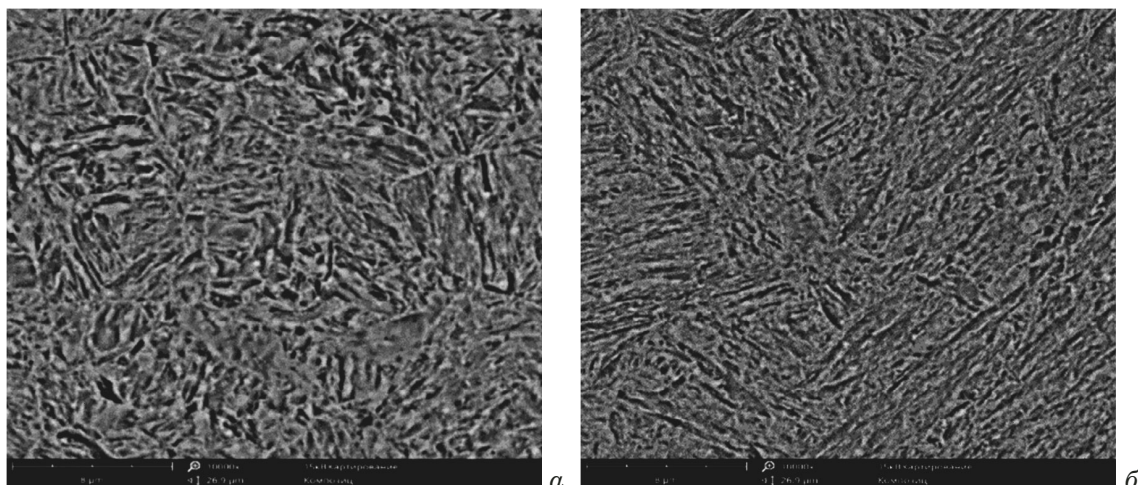
**Рис. 4.** Морфология карбидной фазы в стали,  $\times 10\,000$  (СЭМ-изображение): а — после эксплуатации; б — после восстановительной термической обработки (эксплуатация + закалка + отпуск)

**Fig. 4.** Morphology of the carbide phase in the steel,  $\times 10,000$ , SEM image: a — after service; b — after recovering heat treatment (operation + quenching + tempering)

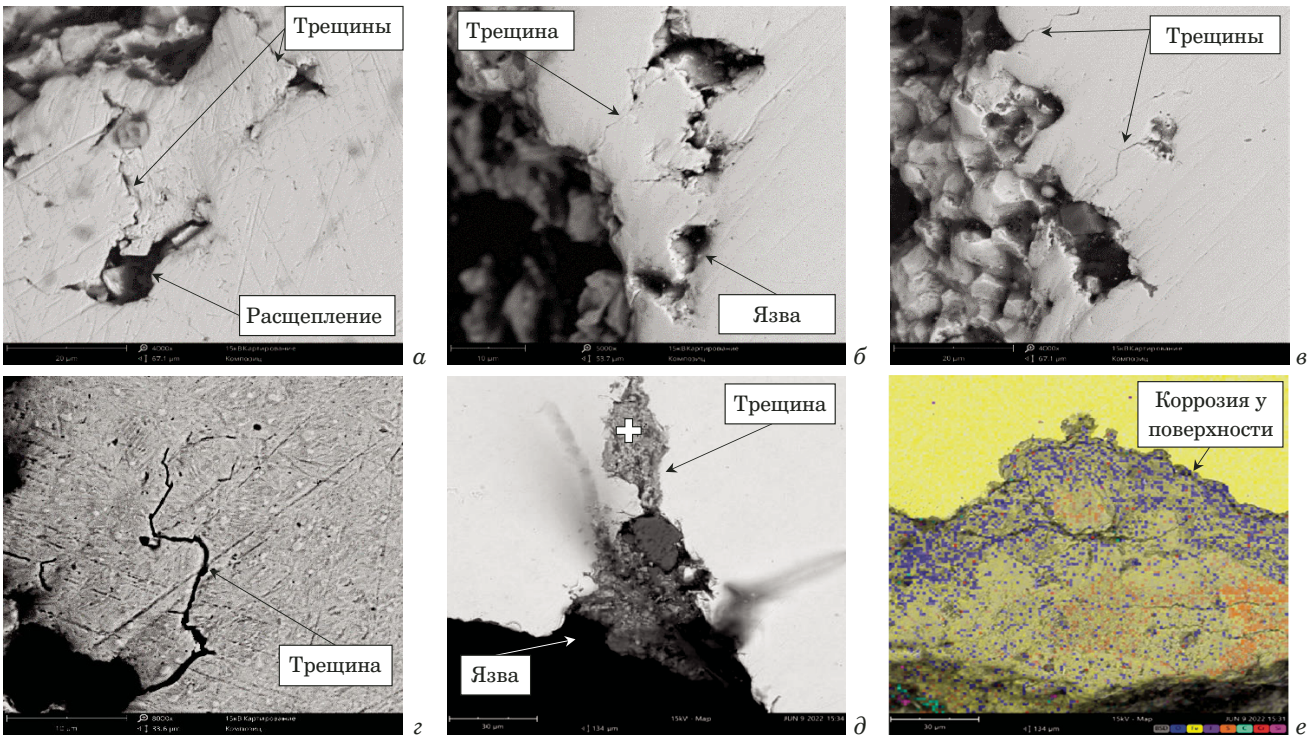
**Рис. 5.** Дефекты металла пружины у очага разрушения: *а – в* — язвенные повреждения, микротрещины и полости (не травлено); *г* — трещины по границам зерен первичного аустенита (после травления); *д, е* — состав продуктов коррозии в трещинах

**Fig. 5.** Defects in the metal of the spring at the center of destruction: *a – c* — pitting corrosion, microcracks and cavities (prior to etching); *d* — cracks along the grain boundaries of primary austenite (after etching); *e, f* — composition of corrosion products in cracks; *g, h* — distribution of chemical elements in a metal damaged by corrosion

Исследование микроструктуры около очага излома показало наличие множественных поверхностных дефектов в виде язвенных повреждений, растрескиваний, расщеплений по неметаллическим включениям и проникших в глубинные слои металла продуктов коррозии (рис. 5, табл. 5). Микротрещины зарождались от коррозионных язв в местах повреждения защитного покрытия и распространялись преимущественно по границам зерен с образованием замкнутых

контуров и полостей, заполненных продуктами коррозии, от которых развивались новые микротрещины. Анализ химических элементов в микротрещинах и полостях свидетельствует о значительном содержании серы и кислорода, что указывает на протекание сероводородной коррозии. На рис. 5 показаны повреждения по элементам структуры и морфология трещин на шлифах после травления 4 %-ным раствором HNO<sub>3</sub>. Трещины распространяются не только по границам

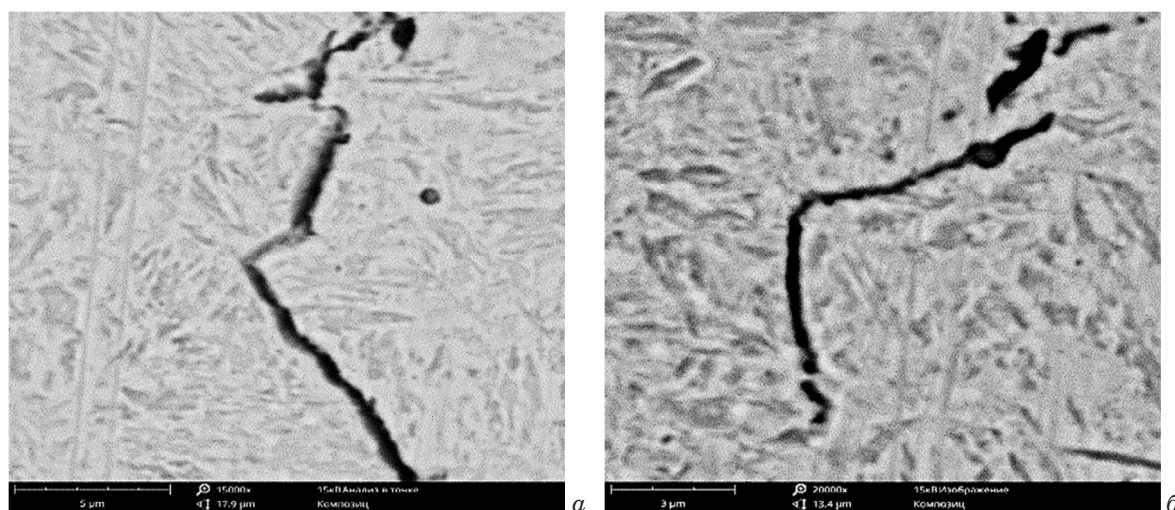
Рис. 6. Вид трещин после травления: а —  $\times 15\,000$ , б —  $\times 20\,000$

Fig. 6. Fracture after etching: а —  $\times 15,000$ , б —  $\times 20,000$

первичных аустенитных зерен, где дислоцированы наиболее крупные выделения карбидов, но и по межфазным границам ориентированных пластинок карбидов. Имеются также поры в матрице твердого раствора (рис. 6). Мельчайшие микропоры размером до 0,5 мкм в мартенсите (рис. 6, б) обнаружены и на шлифах, вырезанных вдали от поверхности пружины, что может быть связано с наличием водорода в стали, образующегося при протекании низкотемпературной сероводородной коррозии.

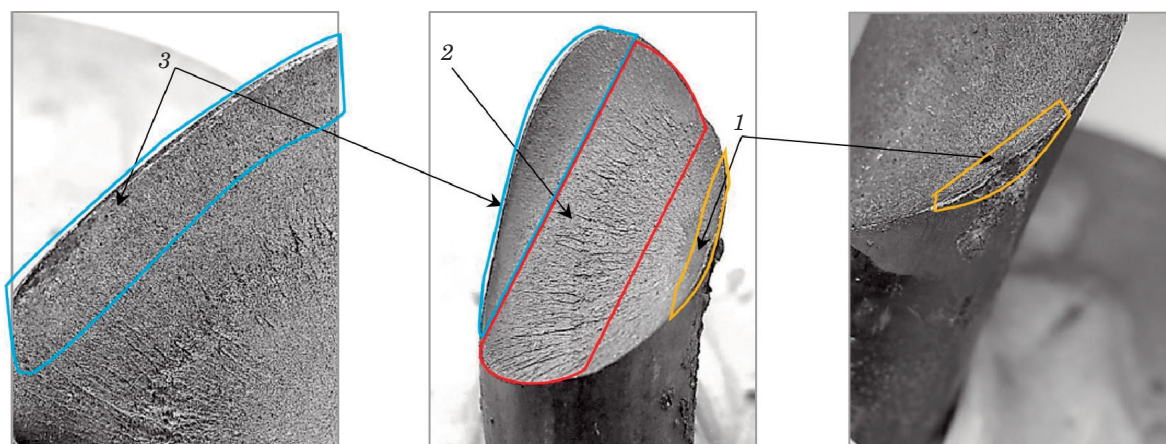
Фрактографическим исследованием установлено, что излом матовый, темно-серого цвета. Поверхность разрушения ориентирована под углом  $45^\circ$  к оси прутка и перпендикулярна направлению действия максимальных растягивающих напряжений при кручении, в центральной части имеется вогнутость, характерная для хрупких материалов [15]. Макрогеометрия излома свидетельствовала об образовании разрушения в процессе рабочих нагрузок. По макростроению излом пружины характеризовался следующими последовательными зонами: 1 — зона очага разрушения с гладким рельефом; 2 — зона рубцов, соответствующая развитию трещины; 3 — зона долома с менее шероховатыми участками (рис. 7). У очага, определяемого по сходимости рубцов и расположенного на наружной поверхности пружины между малым и большим радиусами витка, наблюдались потеря защитного покрытия, а также язвенные повреждения поверхности (см. рис. 7). Малый размер зоны очага, а также малое число кольцевых линий, соответствующих фронту продвижения трещины, свидетельствовали о высоких напряжениях.

**Рис. 7.** Общий вид излома пружины: 1 — очаг разрушения; 2 — зона развития трещины; 3 — зона долома

**Fig. 7.** General view of the spring fracture: 1 — fracture nucleus; 2 — crack propagation zone; 3 — fast fracture zone

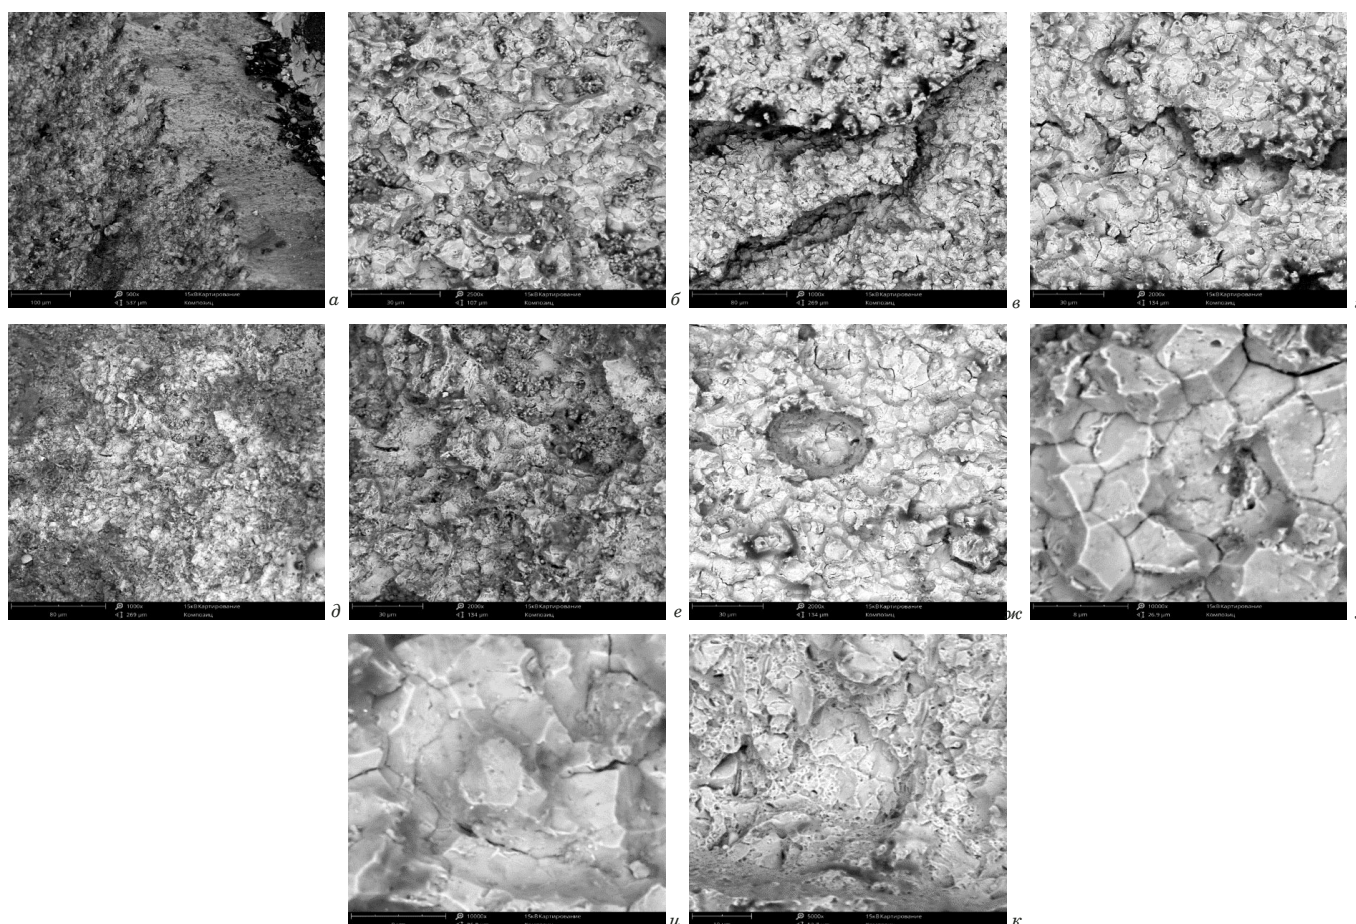
Согласно электронно-фрактографическим исследованиям, в очаге излома, совпадающем с местом повреждения покрытия, присутствуют

продукты коррозии, в обезуглероженном поверхностном слое наблюдаются отдельные участки с усталостными бороздками, имеются также раскрывшиеся полости-пузыри, пузыри с трещинами (рис. 8, а, ж), неметаллические включения, межзеренные фасетки и трещины, характерные для сероводородного коррозионного растрескивания (рис. 8, б, з). В зоне развития разрушения (рис. 8, в, г, и) можно видеть фасетки скола и квазискола, расщепления по неметаллическим включениям, а также поры, типичные для замедленного разрушения под воздействием водорода [4, 12, 14 – 16]. Поверхность разрушения в зоне рубцов образована фасетками межкристаллического разрушения с чередованием квазискола и отдельными участками ямочного рельефа. Долом также характеризуется фасетками межкристаллитного, танскристаллитного разрушения с участками ямочного рельефа (рис. 8, д, е, к).

**Рис. 8.** Электронные фрактограммы поверхности разрушения пружины: а, б — очаг разрушения; в, г — развитие разрушения, зона рубцов; д, е — долом; ж — пузыри; з, и — межзеренные фасетки, фасетки скола, квазискола, расщепления, множественные трещины, поры; к — расщепления по сульфидам, ямки

**Fig. 8.** Electron fractograms of the fracture surface of the spring: а, б — fracture nucleus; в, г — development of the fracture, scarring zone; д, е — fast fracture zone; ж — bubbles; з, и — intergranular facets, cleavage facets, quasi-cleavage, splitting, multiple cracks, pores; к — splitting by sulfides, pits

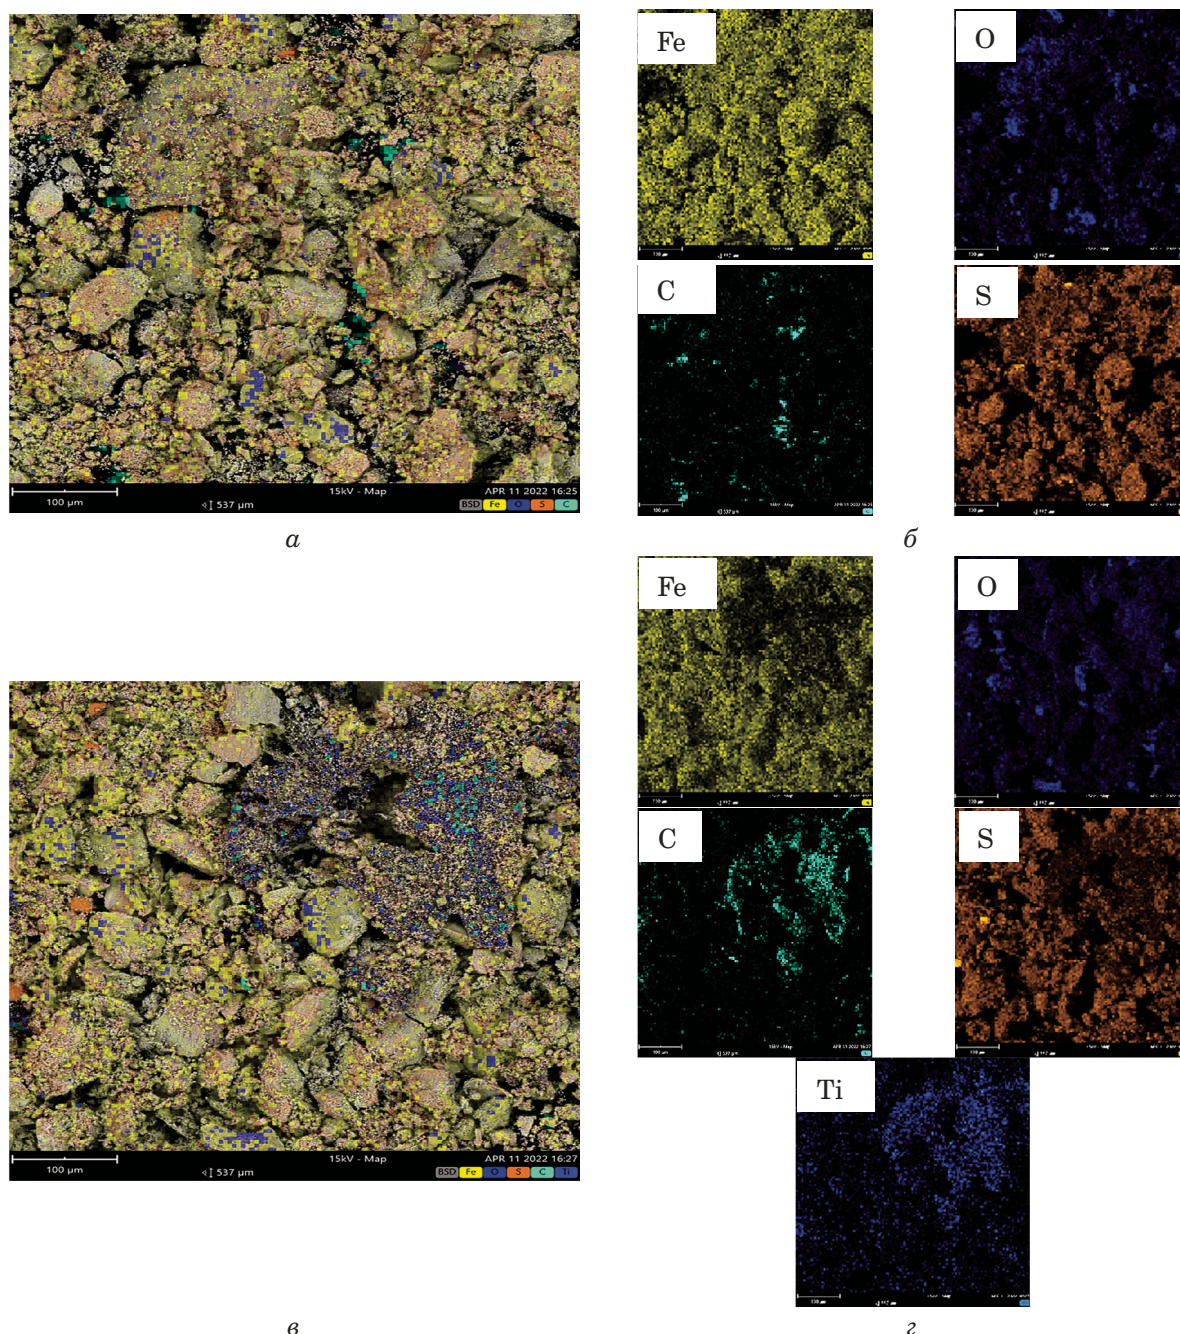
ности пружины (рис. 9). Присутствие в отложениях железа и кислорода свидетельствует о том, что продукты коррозии состоят из окислов желе-

за, наличие серы говорит о серосодержащих соединениях — сульфидах железа, образованных воздействием присутствующего в среде сероводо-

**Рис. 9.** Результаты анализа отложений на поверхности металла (*а, в*) и данные энергодисперсионного анализа (*б, г*)

**Fig. 9.** Results of EDS study of corrosion deposits from the metal surface: *a, c* — analyzed surface; *b, d* — data of energy-dispersive analysis

рода. Титан, найденный в небольшом количестве, мог входить в состав пигмента защитного лакокрасочного покрытия.
