ИССЛЕДОВАНИЕ СОСТОЯНИЯ МЕТАЛЛА ТРУБ И СВАРНЫХ СОЕДИНЕНИЙ ПРИ ЭКСПЕРТИЗЕ ОБЪЕКТОВ ПАО «ГАЗПРОМ»

Приведен опыт работ АО НПЦ «Молния» при экспертизе промышленной безопасности газопроводов, построенных с применением труб, изготовленных по ГОСТ 10705–80 путем стыковой сварки токами высокой частоты. Использование для производства труб стальных листов с высоким содержанием неравномерно распределенных неметаллических включений приводит к снижению пластичности металла сварных швов и растрескиванию труб в процессе эксплуатации. Поэтому исследование состояния металла труб комплексом неразрушающих и разрушающих методов контроля необходимо для обоснованного прогнозирования срока безопасной эксплуатации газопровода. Частично использованы материалы отчета о НИР «Экспертиза аварийного газопровода», проведенного совместно с ИЦ ИМАШ УроРАН (г. Екатеринбург), и металлографических исследований, выполненных совместно с ЦЗЛ ОАО «Волгабурмаш» (г. Самара).

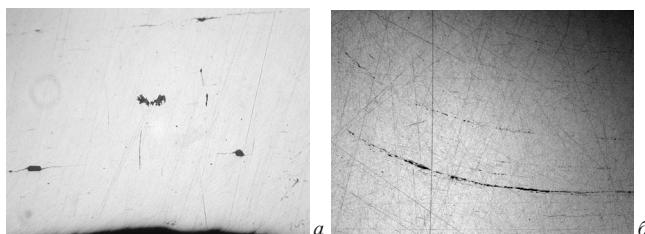
Рис. 1. Неметаллические включения в кольцевых сварных соединениях труб Ø219 × 7 мм (а) и Ø159 × 5 мм (б)

При анализе качества металла труб в основном металле были выявлены оксиды, 2 балла по шкале «б» (ГОСТ 1778–70), и сульфиды, 1 балл по шкале «а»; в кольцевом сварном соединении обнаружены неравномерные скопления оксидов, 5 баллов по шкале «б». В основном металле труб диам. 159 мм по методу Ш6 ГОСТ 1778–70 обнаружены точечные и строчные оксидные включения, 1 балл по шкале «а», а в кольцевом сварном соединении — включения сульфидов, 3,5 – 4,5 баллов по шкале «а» (рис. 1).

Неметаллические включения были зафиксированы также в сквозной трещине кольцевого сварного соединения, которая была выявлена методами НК при диагностировании газопровода. Микрорентгенострук-

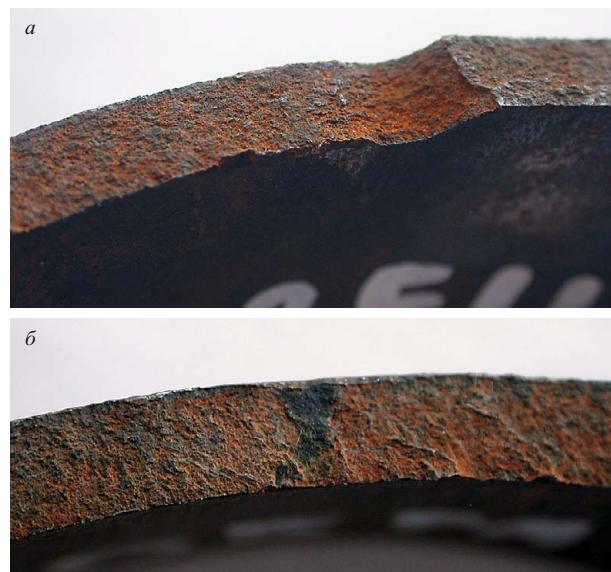
Рис. 2. Рельеф поверхности сварного соединения после разрушения: а — очаг разрушения; б — усталостные бороздки

С целью уточнения причин возникновения трещин в сварных соединениях и характера их распространения исследовали образец сварного соединения после аварийного разрушения (рис. 2) и образец со сквозной трещиной. Поверхность разрушения первого образца была сильно окислена, а ее рельеф соответствовал характеру усталостного разрушения.

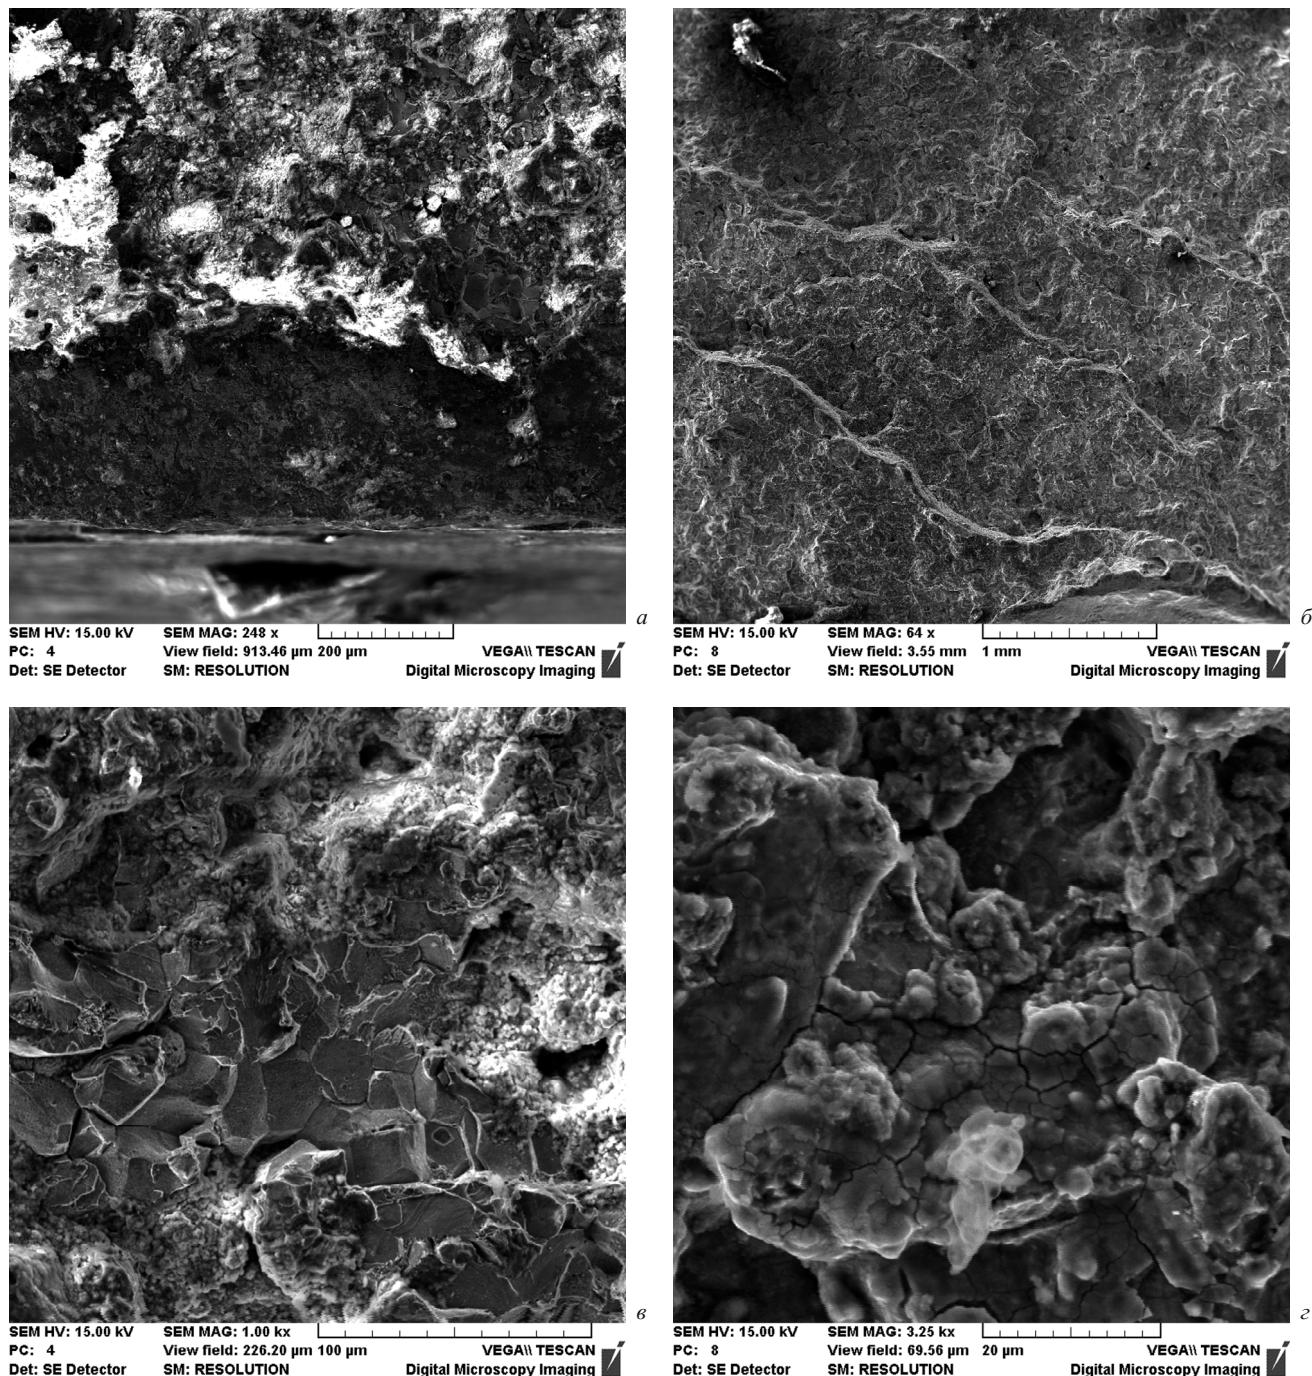
Рис. 3. Рельеф поверхности аварийно разрушенного сварного соединения: *а* — очаг разрушения с окислами железа (светлые участки); *б* — усталостные бороздки; *в* — участок коррозионного растрескивания; *г* — коррозионное растрескивание шлакового включения

поверхности разрушения от продуктов окисления и коррозии для фрактографических исследований и микрорентгеноспектрального анализа. Последний позволил обнаружить на поверхности разрушения окислы железа (рис. 3, *а*, светлые участки поверхности), а также увидеть, что в зоне усталостных бороздок поверхность сильно притерта (рис. 3, *б*), что говорит о длительном медленном развитии трещины при умеренных нагрузках. В очаге разрушения выявлен участок коррозионного растрескивания трубы с характерным рельефом поверхности (рис. 3, *в*). Окис-

ленные участки поверхности представляют собой рыхлые образования с развитой сетью микротрещин (рис. 3, *г*).

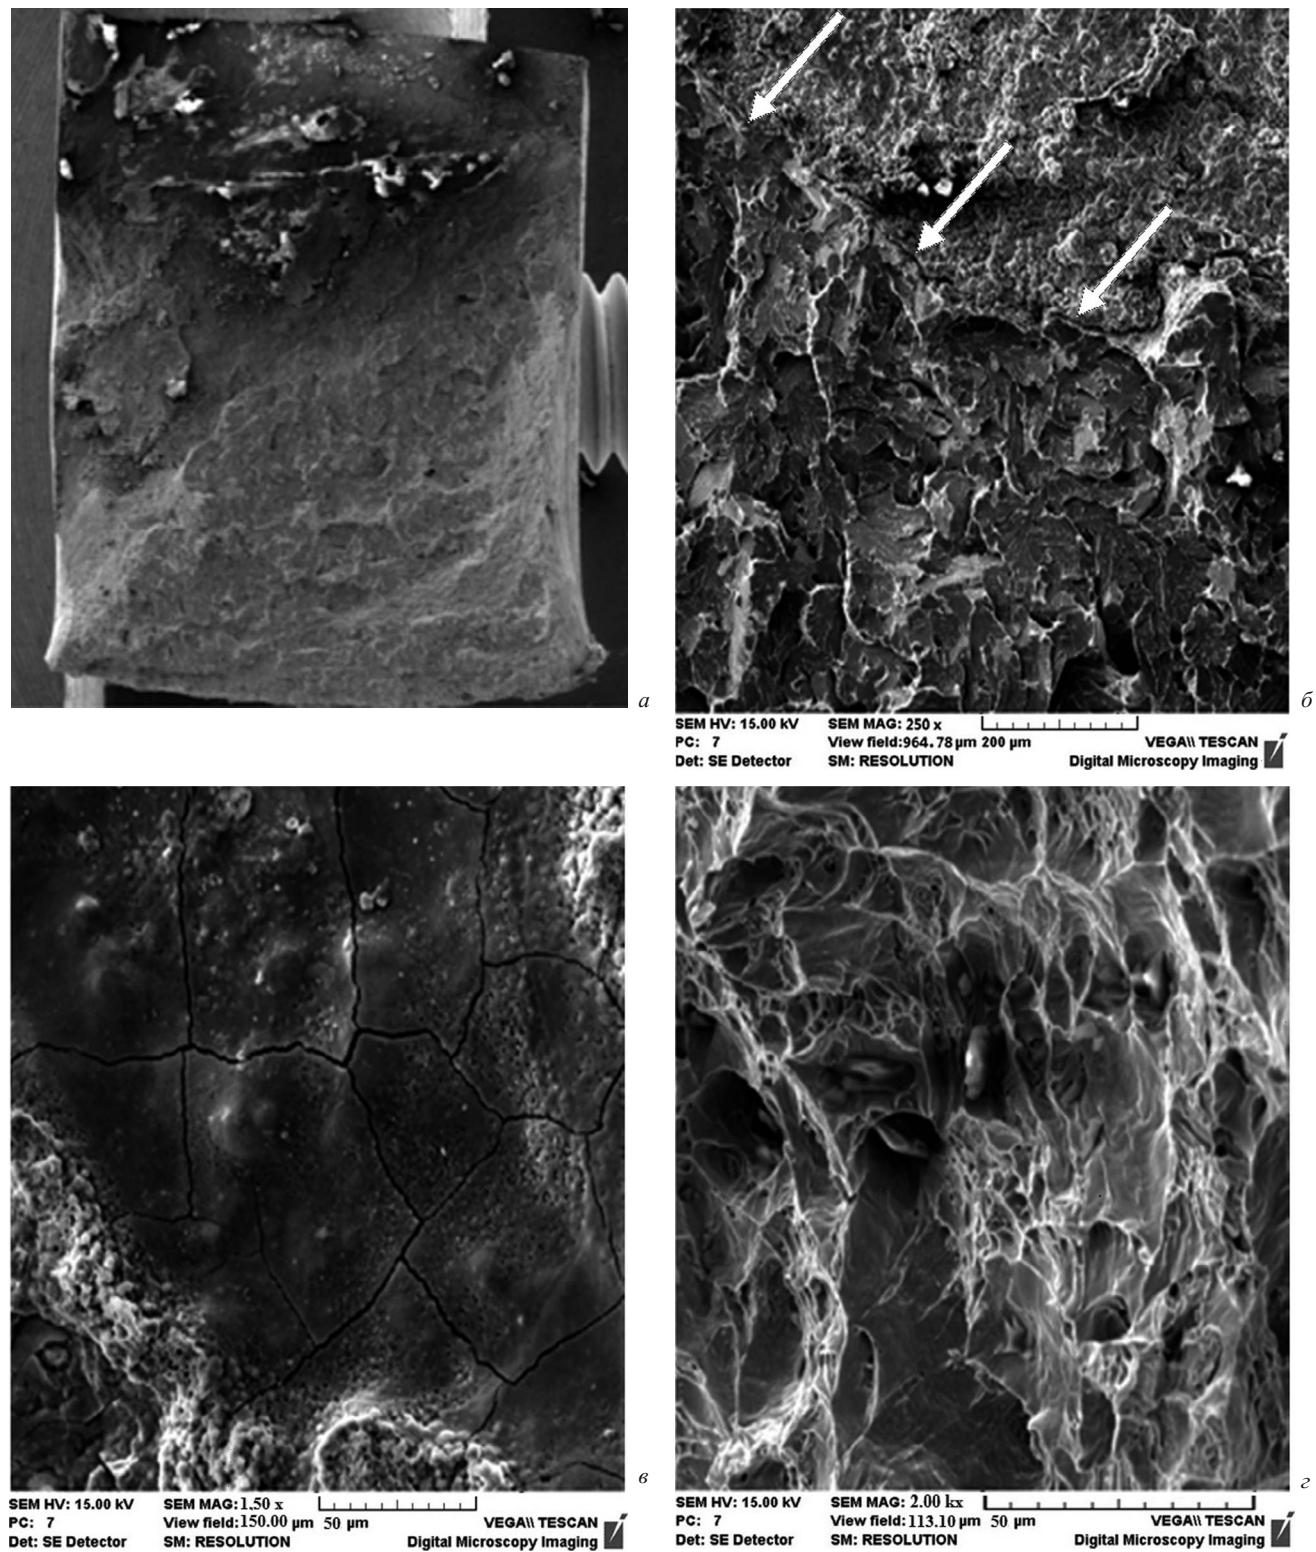
Рис. 4. Рельеф поверхности раскрытой сквозной трещины в кольцевом шве трубы Ø219 × 7 мм: *а* — поверхность трещины при 5-кратном увеличении; *б* — граница окисленного участка устья трещины и хрупкого квазискола; *в* — трещины на поверхности толстого окисного слоя в устье трещины; *г* — участки вязкого разрушения около неметаллических частиц и хрупкого квазискола основного материала

было исследовать в растровом электронном микроскопе (рис. 4). Установлено, что поверхность устья трещины сильно окислена (см. рис. 4, *а*), материал шва после разрушения образца имеет поверхность, харак-

терную для квазихрупкого скола (рис. 4, б). Слой окислов на поверхности трещины растрескан (рис. 4, в). Вблизи неметаллических включений разрушение носит вязкий (ямочный) характер (рис. 4, г).

фасетки квазискола (см. рис. 4, *б*). Поверхность берегов трещины покрыта растрескавшейся толстой оксидной пленкой (см. рис. 4, *в*). Поверхность разрушения металла шва в устье трещины характерна для хрупкого скола (см. рис. 4, *б*), а вблизи неметаллических включений — для вязкого ямочного разрушения (см. рис. 4, *г*). Отметим, что неметаллические включения, обнаруженные при фрактографическом анализе поверхностей разрушения образцов, после испытания как на ударный изгиб (см. рис. 6), так и на статическое растяжение (см. рис. 5) являются причиной резкого снижения трещиностойкости сварных соединений из-за падения ударной вязкости до $KCV_{20} = 0,042$ МДж/м² (при ударной вязкости основного металла $KCV_{20} = 0,52$ МДж/м²).

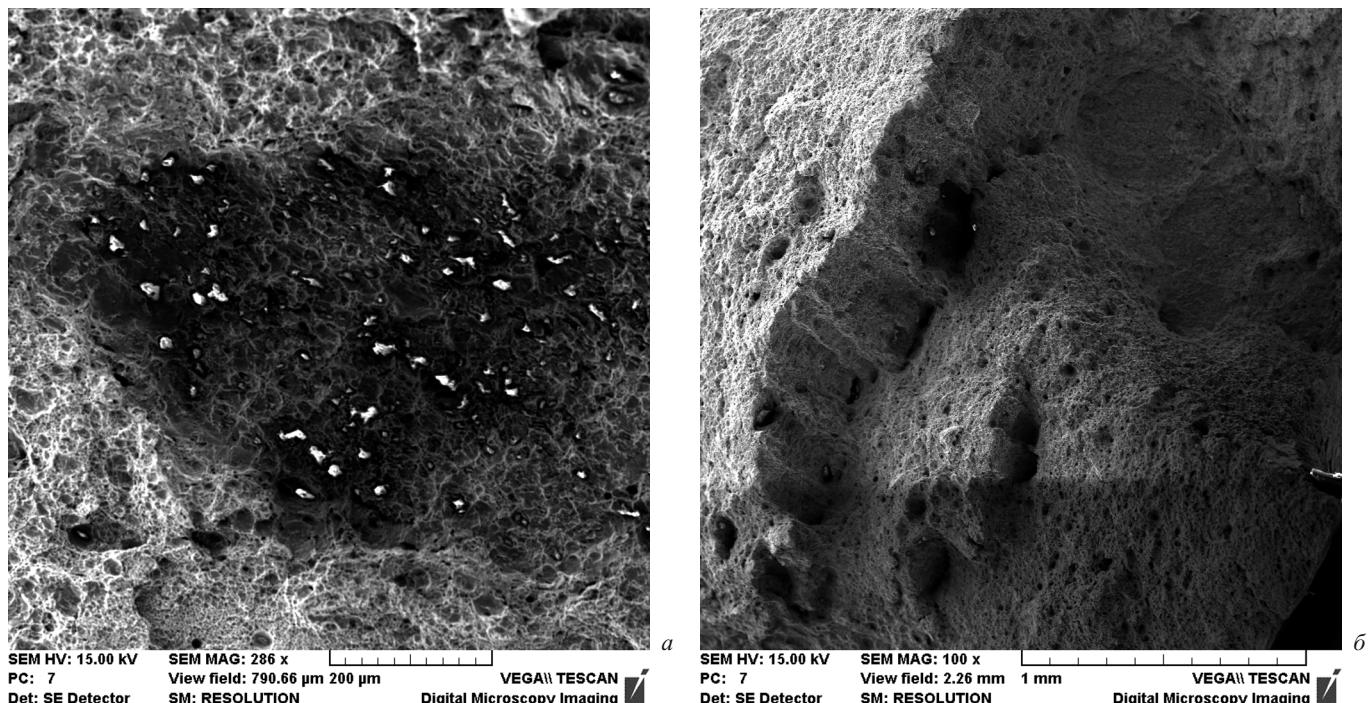
Рис. 5. Рельеф поверхности разрушения образца с кольцевым сварным швом трубы Ø219 × 7 мм после испытаний на растяжение: *a* — скопление шлаковых включений (более 50 частиц на площади снимка); *b* — пустоты, образовавшиеся вокруг крупных частиц в результате растяжения

Дополнительно фрактографически исследовали поверхности разрушения образцов основного металла и образцов из бездефектной зоны кольцевого сварного шва, испытанных на статическое растяжение (рис. 5), а также рельеф поверхностей разрушения основного металла и кольцевого сварного соединения при испытаниях на ударный изгиб при температуре -20°C (рис. 6).

Технология стыковой сварки токами высокой частоты, используемая при изготовлении труб по ГОСТ 10705–80, приводит к увеличению в сварном шве скоплений оксидов до балла 5 по шкале «б», а также сульфидов (до балла 4,5 по шкале «а»). В результате твердость металла шва возрастает на 30 единиц по Виккерсу и превышает HV основного металла (см. табл. 2), а также максимально допустимые значения твердости, установленные ГОСТ 1050–88 на сортовой прокат. Запас пластичности металла сварного шва при этом резко уменьшается, а его ударная вязкость при -20°C снижается более чем в 10 раз по сравнению с аналогичной характеристикой основного металла, о чем свидетельствуют результаты механических испытаний (см. табл. 2) и фрактографических исследований (см. рис. 5, 6).

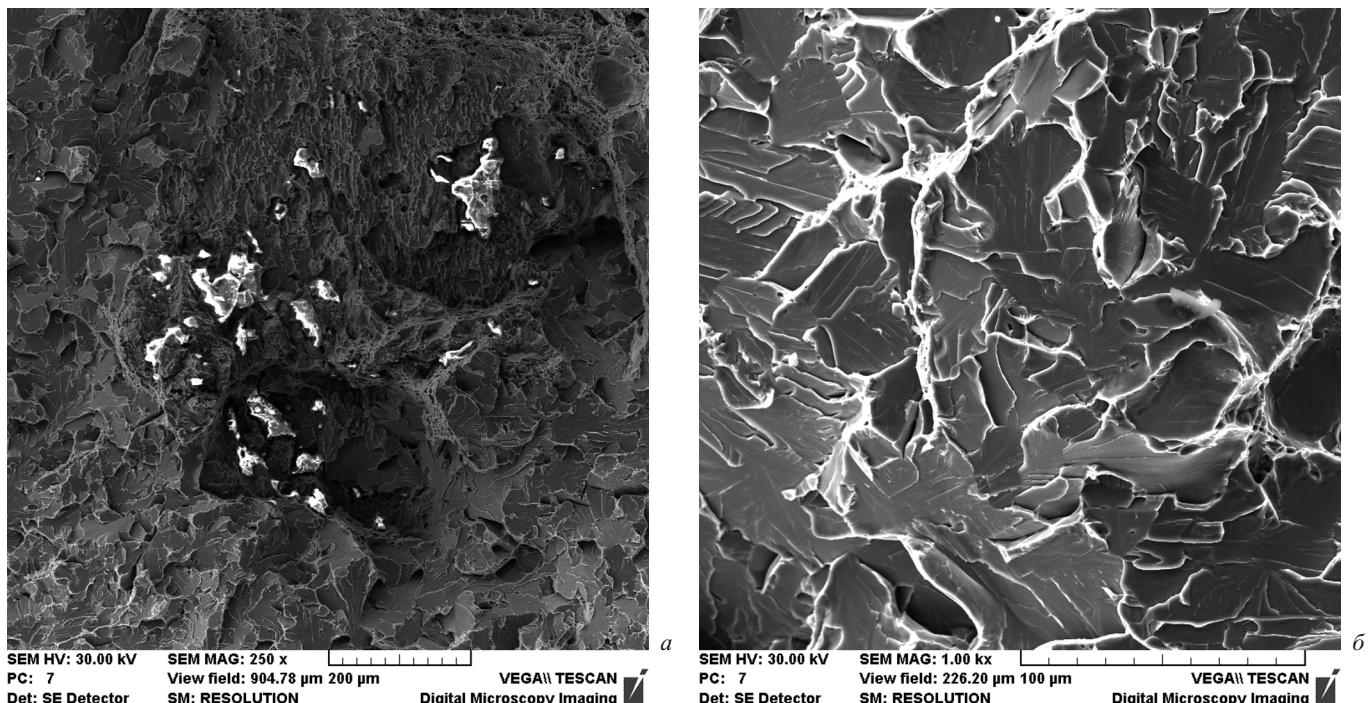
Рис. 6. Рельеф поверхности разрушения кольцевого сварного соединения трубы $\varnothing 219 \times 7$ мм при испытании на ударный изгиб: *а* — шлаковые включения на поверхности излома (рельеф излома); *б* — фасетки квазискола (направление ручьистого узора показано стрелками)
