### ИССЛЕДОВАНИЕ ДЕФЕКТОВ НА НАРУЖНОЙ ПОВЕРХНОСТИ ТРУБ БОЛЬШОГО ДИАМЕТРА

© В. В. Науменко, О. А. Багмет, К. С. Сметанин<sup>1</sup>

*Статья поступила 9 августа 2016 г.*

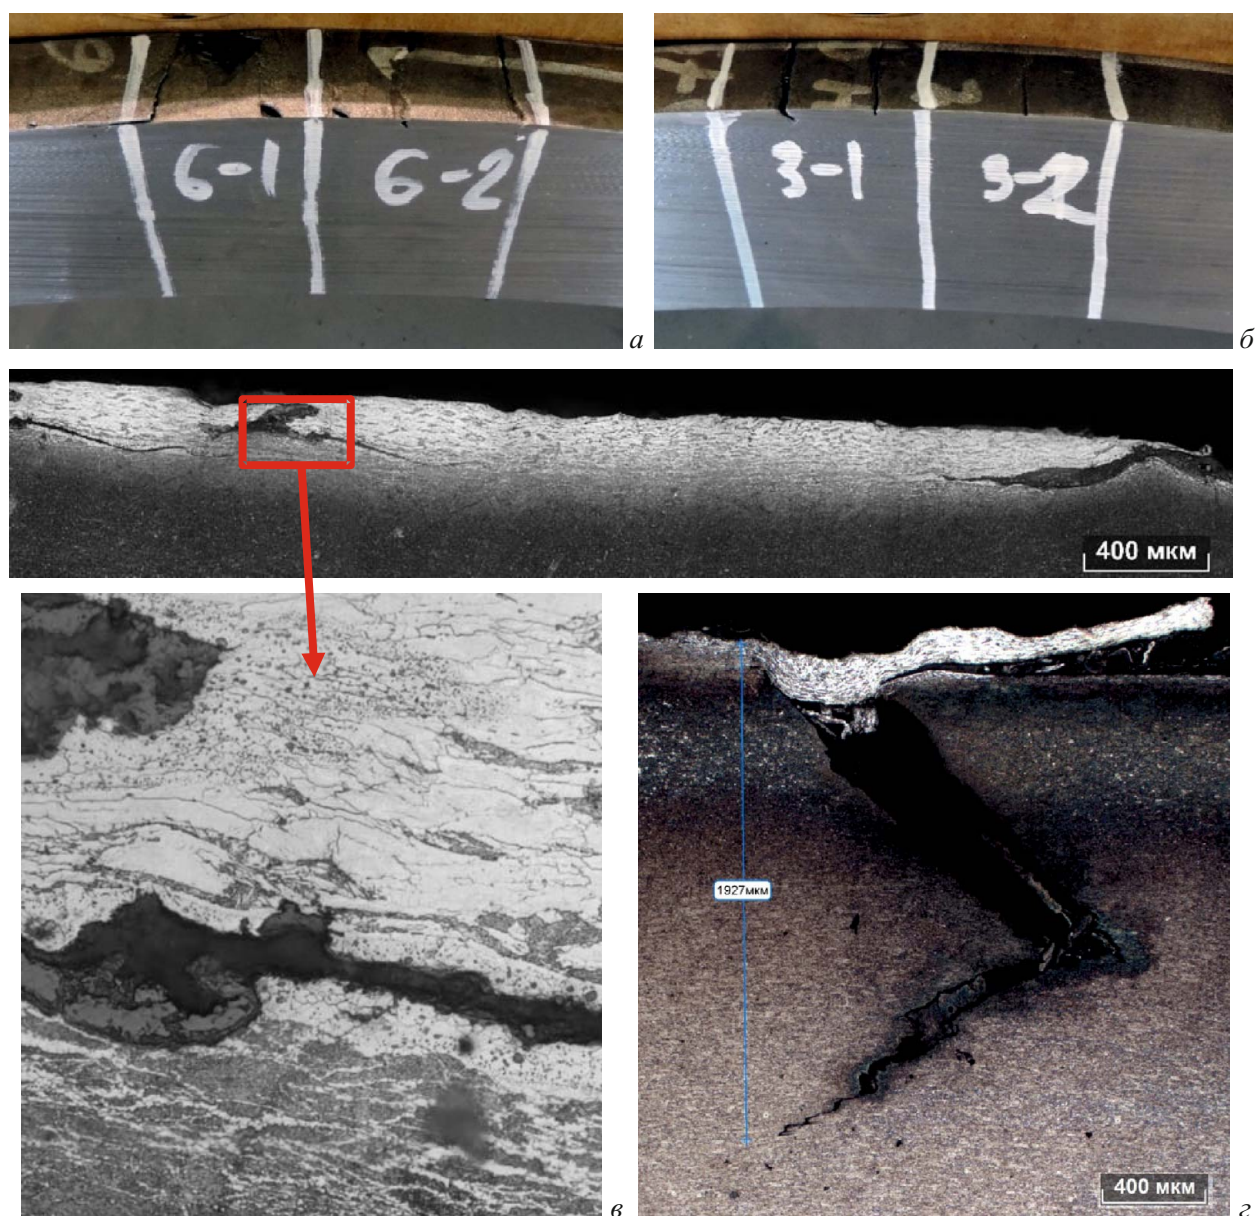
Рис. 1. Внешний вид (а, б) и микроструктура (в, г) сталеплавильной плены и трещины на наружной поверхности трубы

К первому относились отслоения языкообразной формы, частично соединенные с металлом и распространяющиеся от поверхности вглубь под острым углом (см. рис. 1, в, г). В области данных дефектов наблюдались обезуглероживание и скопление диффузионных оксидных включений, химический состав которых (рис. 2, точки 1 – 3) определяли в результате микрорентгеноспектрального анализа с помощью спектрометра энергетической дисперсии INCA Energy 450X-xMAX растрового электронного микроскопа Ultra-55 (табл. 1). По всей вероятности, формирование оксидных включений происходило в твердом металле на продуктах раскисления стали в условиях высокотемпературного контакта металла с переокисленным шлаком или окалиной. Микрорентгеноспектральный

Полученные данные свидетельствуют о высокотемпературной природе образования поверхностных дефектов первого типа и могут быть классифицированы как сталеплавильные плены. Вероятно, причина их образования заключается в наличии трещин на поверхности непрерывно-литых слэбов перед контролируемой прокаткой, что обусловлено технологическими нарушениями на сталеплавильном переделе.

Второй тип дефектов составляли трещины, которые, находясь под пленами или рядом с ними, распространялись от поверхности на глубину закаленной зоны (до 2 мм) (см. рис. 1, *з*). В отличие от плен они имеют значительно больший радиус раскрытия и образуют тупой угол с наружной поверхностью трубы. При этом в полости дефектов отсутствуют окалина и неметаллические включения.

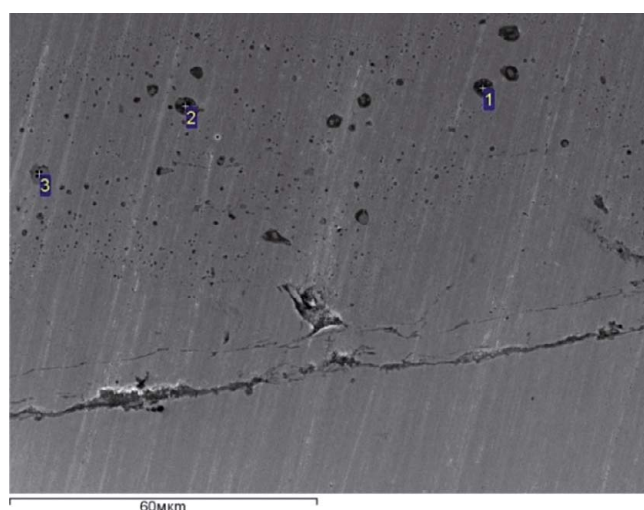
Рис. 2. Неметаллические включения, декорирующие полость сталеплавильной плены

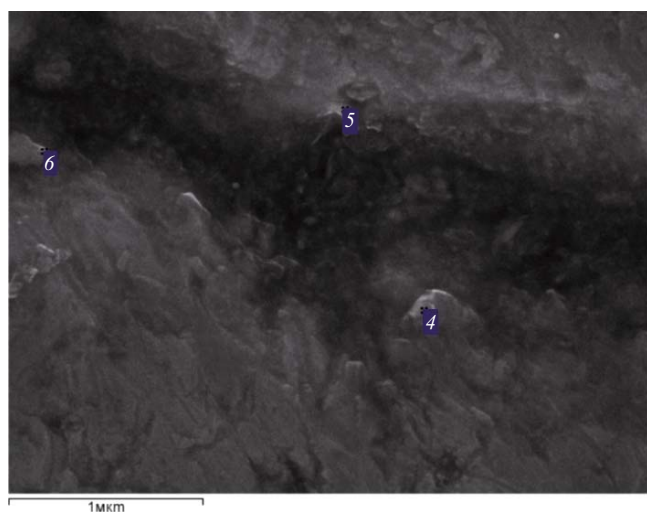
Рис. 3. Полость плены

анализ в полостях дефектов (рис. 3, точки 4 – 6) показал повышенное количество меди и никеля (табл. 2).

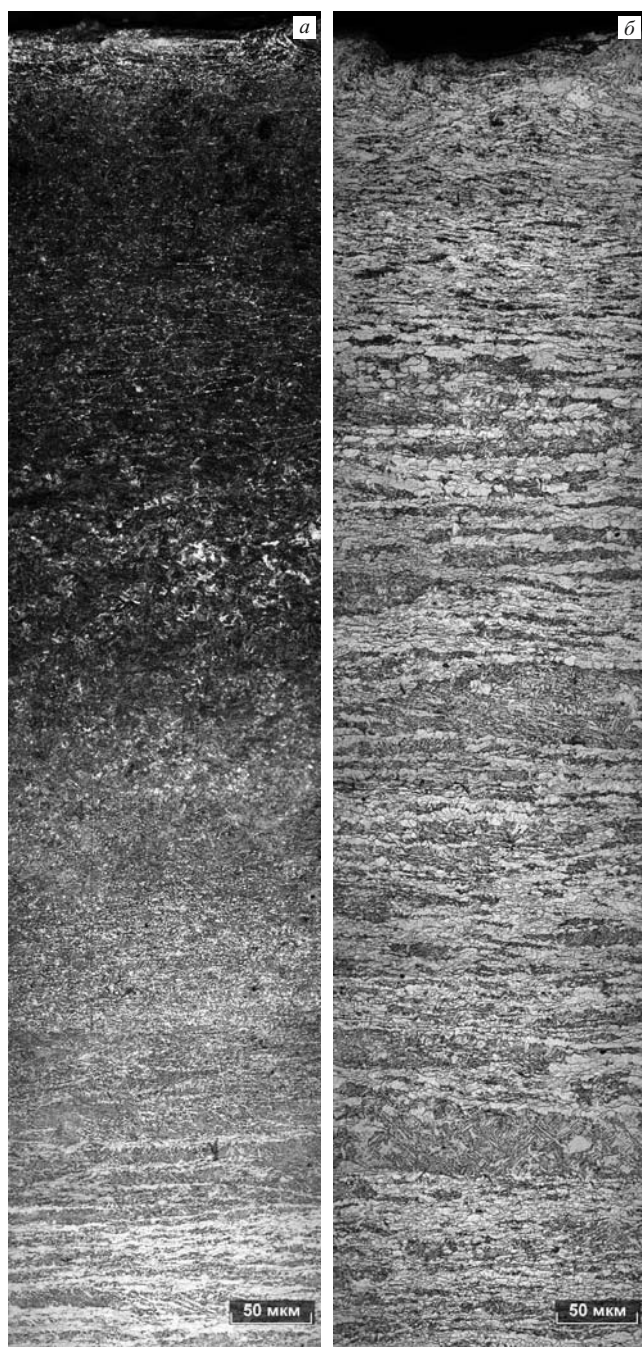
Для выявления микроструктуры исследуемые образцы травили в 4 %-ном спиртовом растворе азотной кислоты. По месту дефектов возле наружной поверхности на всех образцах фиксировали «темную полосу» — участок повышенной травимости, представ-

ляющий собой полностью мартенситную структуру (рис. 4, *а*). В бездефектной зоне (см. рис. 4, *б*) возле наружной поверхности и в глубь металла наблюдали типичную для низкоуглеродистых микролегированных сталей ферритно-бейнитную структуру, характерную для термомеханической контролируемой прокатки с завершением деформации в аустенитной области и последующим ускоренным охлаждением раскатов.

Твердости дефектной и бездефектной зон измеряли по методу Виккерса при нагрузке 10 кг с использованием автоматического микротвердомера «КВ 30». Результаты показали повышенную (410 – 430 единиц) твердость возле наружной поверхности в зоне дефектов по сравнению с бездефектной областью (210 – 220 единиц).

Характер распространения трещин, структура металла в зоне дефектов и повышенная твердость указывают на то, что второй тип дефектов представляет собой трещины напряжения. Причина их образования — наличие хрупкой прочной структурной составляющей мартенсита на наружной поверхности трубы. Хотя не ясно, каким образом в низкоуглеродистой стали могла образоваться мартенситная структура с твердостью более 400 единиц  $HV(10)$ , можно утверждать, что дефектные участки на наружной поверхности находятся вне зоны термического влияния сварного шва, поэтому причина образования трещин напряжений не связана с технологией сварки.

Рис. 4. Микроструктура дефектной (а) и бездефектной (б) зон

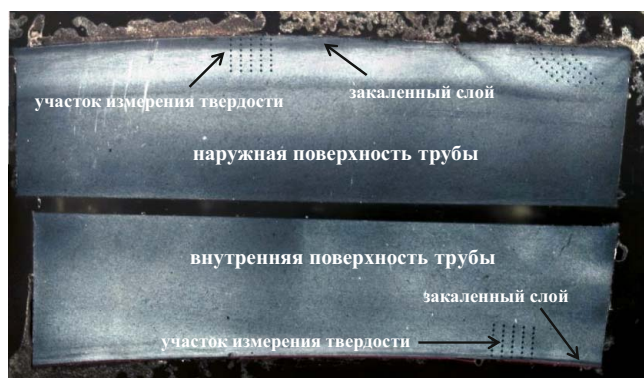
Рис. 5. Наружная и внутренняя поверхности трубы с участками измерения твердости

На третьем этапе измеряли твердость на наружной и внутренней поверхностях трубы (рис. 5). Результаты представлены на рис. 6.

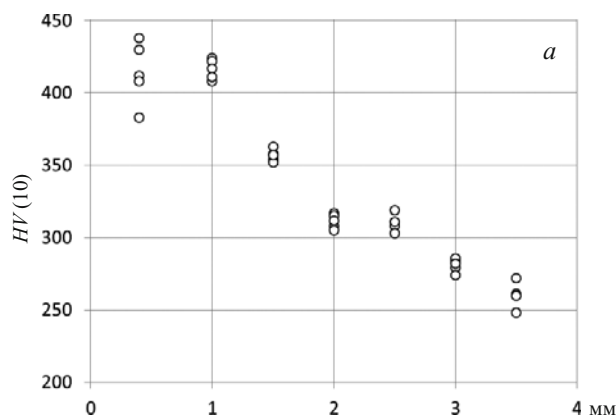
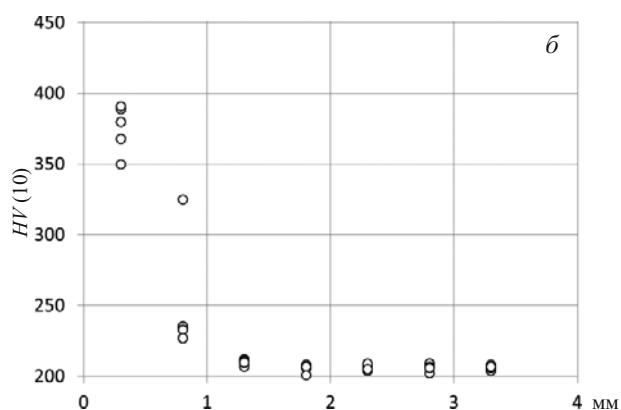
Видно, что закаленный слой с повышенной твердостью присутствует на обеих поверхностях. С увеличением расстояния от поверхности количество мартенсита уменьшается и одновременно растет объемная доля ферритной составляющей, что приводит к снижению твердости металла.

Рис. 6. Зависимость твердости  $HV(10)$  от расстояния от наружной (а) и внутренней (б) поверхностей трубы

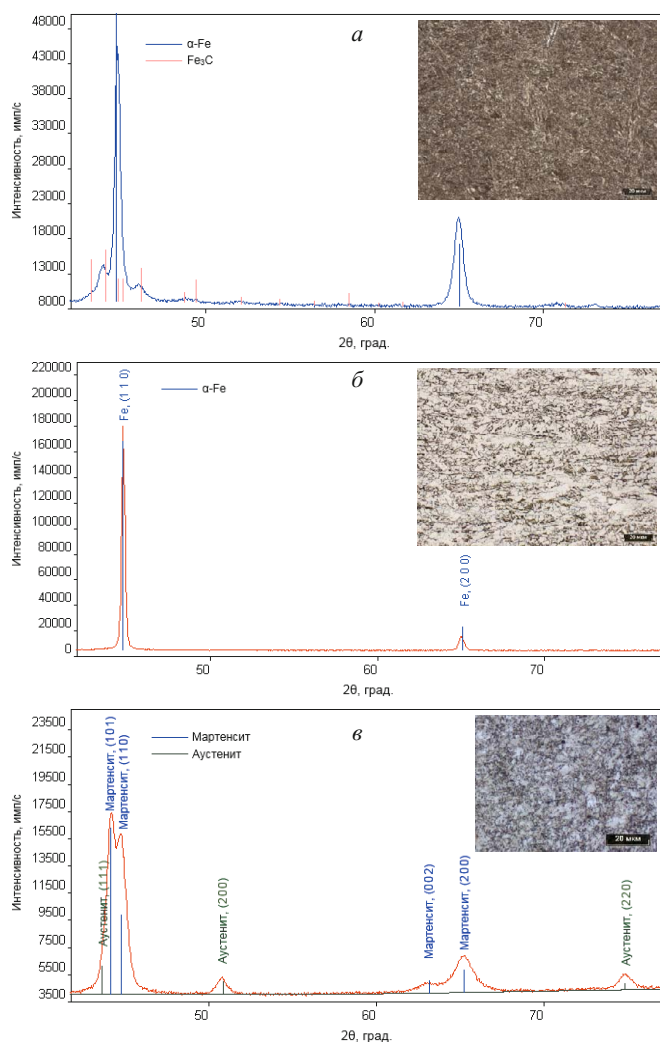
**Рис. 7.** Дифрактограммы и микроструктуры участков образцов вблизи дефекта в исходном состоянии и после дополнительной закалки (*а, в*) и непосредственно под дефектом в исходном состоянии (*б*)

На рентгенограмме, снятой с наружной поверхности трубы в исходном состоянии вблизи дефекта, присутствуют отражения  $\alpha$ -Fe и довольно интенсивные пики цементита  $Fe_3C$ . Рефлексы остаточного аустенита не выявлены (рис. 7, *а*). На рис. 7, *б* приведена дифрактограмма бездефектного участка с феррито-бейнитной структурой, расположенного на расстоянии около 2 мм от дефектной поверхности (дифракционные линии цементита отсутствуют либо имеют чрезвычайно низкую интенсивность). Исходя из приведенных данных, можно предположить, что структура слоя повышенной травимости представляет собой высокоуглеродистый мартенсит отпуска.

На дифрактограмме образца после дополнительной закалки (наружная поверхность) присутствуют тетрагональные дублеты, характерные для мартенсита с содержанием не менее 0,6 % масс. углерода, а также линии остаточного аустенита (рис. 7, *в*). Количество остаточного аустенита составило около 12 %. Параметры решетки мартенсита:  $a = b = 2,8667 \text{ Å}$ ,  $c =$

$= 2,9482 \text{ \AA}$ . Согласно расчетам в мартенсите науглероженного поверхностного слоя содержится около 0,61 % углерода.

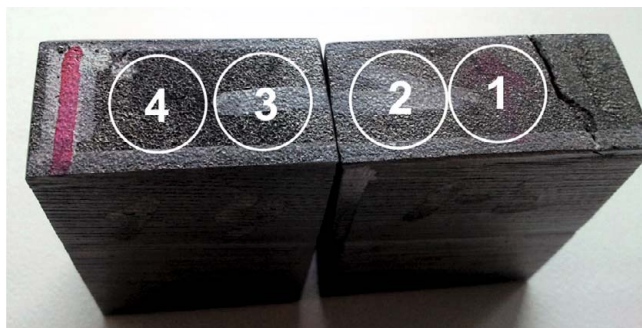
Для более точного определения содержания углерода провели химический анализ состава (рис. 8, области 1–4) атомно-эмиссионным методом. Результаты показали, что в дефектной зоне (наружная поверхность) содержание углерода составляет 0,21 – 0,51, а в бездефектной (внутренняя поверхность) — 0,06 % масс. (табл. 3).

Появление мартенситной структуры вблизи наружной поверхности обусловлено химической неоднородностью и, в частности, локальным обогащением поверхности листов углеродом (наследие сляба). Наиболее вероятная причина аномально высокого содержания углерода в поверхностном слое — захват металлом в подкорковую зону непроплавленных частиц шлакообразующей смеси (ШОС), содержащих большое количество элемента. При разливке металла и, возможно, при нагреве слябов под прокатку под воздействием высоких температур происходило науглероживание металла вследствие контакта с частицами ШОС и диффузии углерода. Во время ускоренного охлаждения раскатов после завершения контролируемой прокатки в науглероженных областях поверхностных слоев листов имело место полиморфное  $\gamma \rightarrow \alpha$ -превращение с образованием средне- и высокоуглеродистого мартенсита, который впоследствии отпускался, за счет теплоты внутренней зоны. Далее в процессе трубного передела в результате наличия прочной хрупкой мартенситной структурной составляющей возле наружной поверхности происходило формирование трещин напряжения.

Рис. 8. Схема расположения областей определения химического состава относительно дефекта
