## КОМПЛЕКСНАЯ ФРАКТОДИАГНОСТИКА АВИАЦИОННЫХ КОНИЧЕСКИХ ЗУБЧАТЫХ КОЛЕС

Центральный институт авиационного моторостроения (ЦИАМ), Москва, Россия; e-mail: tumanov@rtc.ciam.ru

## COMPLEX FAILURE DIAGNOSIS OF AVIATION BEVEL GEARS

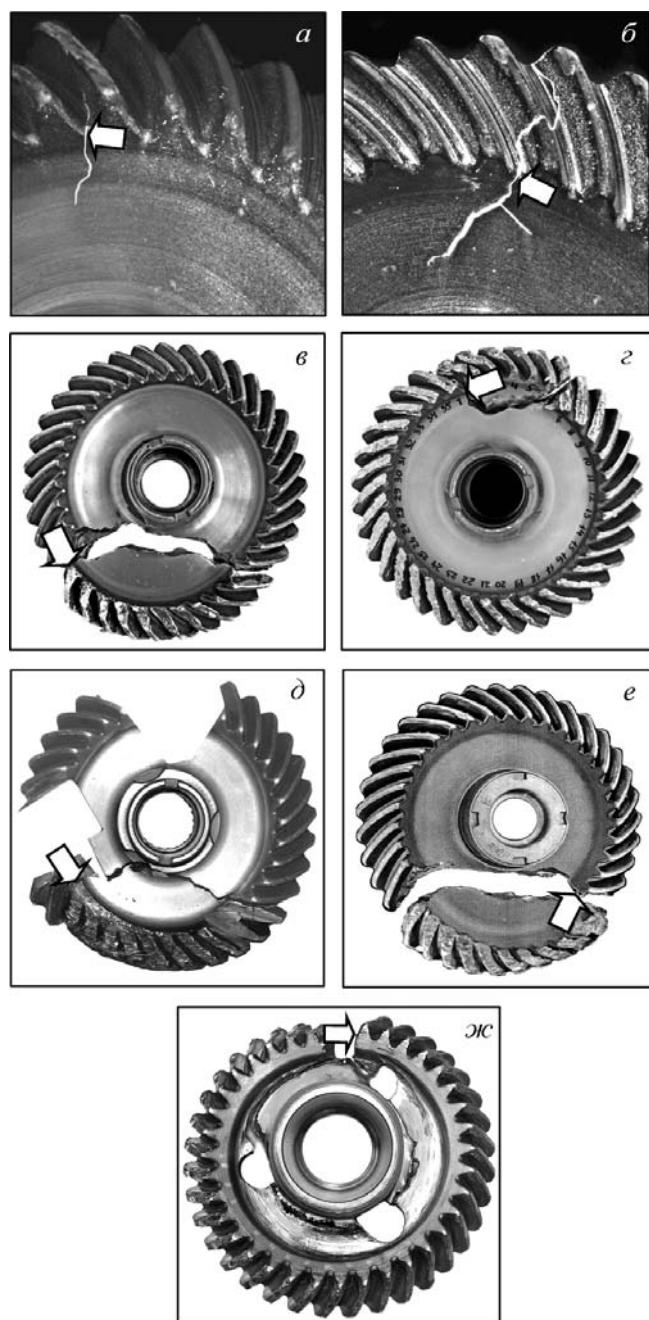
В процессе приемо-сдаточных испытаний двигателя в двух колесах № 1 образовались трещины (рис. 2, а, б) и одно колесо разрушилось (рис. 2, в). В условиях эксплуатации произошло разрушение трех колес № 1 (рис. 2, г – е), причем одно колесо (см. рис. 2, г) разрушилось в первом полете (на рис. 2, д показано колесо после вырезки из него двух фрагментов для металлографических исследований). Все очаги развития трещин и разрушения расположены в основании зуба вблизи его торца у малого модуля на выпуклой стороне зуба — рабочей в рабочем режиме.

Разрушение зубчатого колеса № 2 произошло в условиях эксплуатации (рис. 2, ж). Очаг разрушения также находится в основании зуба вблизи его торца у малого модуля на выпуклой стороне зуба — рабочей в стартерном режиме.

**Рис. 2.** Зубчатые колеса центрального привода (№ 1) (а – е) и привода коробки приводных агрегатов (№ 2) (ж); стрелками указаны местоположения очагов развития трещин и разрушения

отдельные трещины пересекли впадину и вышли на боковую поверхность соседнего зуба (см. рис. 2, а и 4, а) или пересекли этот зуб и дальше развивались вдоль поверхности соседней впадины (см. рис. 2, б и 4, б). Одновременно трещины развивались вдоль торца зубчатого венца со стороны малого модуля по направлению к полотну (см. рис. 4).

4. В процессе дальнейшего развития трещины вышли на противоположную (со стороны большого модуля) поверхность полотна и трансформировались в краевые, после чего их фронт выпрямился и они стали распространяться в направлении, близком к окружному (см. рис. 2, в – ж, 4, в). В колесах № 1 с массивным полотном краевые трещины затем переориентировались от окружного направления к радиальному и вышли на зубчатый венец, что привело к обрыву фрагмента колеса с десятью (см. рис. 2, в, д, е) и пятью с половиной зубьями (см. рис. 2, г). В колесе № 2 развитие окружной краевой трещины в полотне завершилось отделением от ступицы всего зубчатого венца с частью полотна (см. рис. 2, ж).

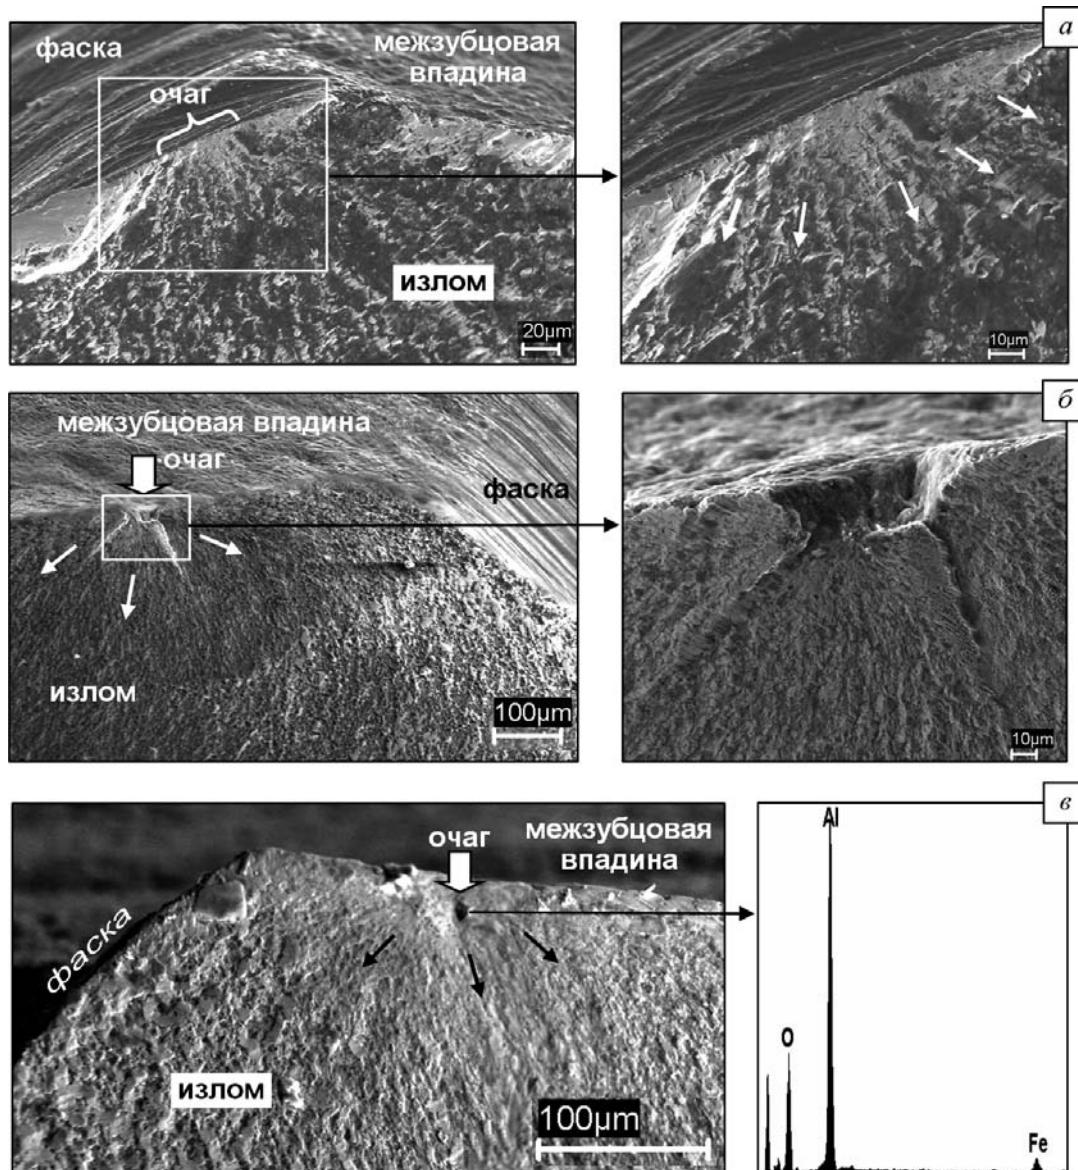
Трещины в колесах № 1 и 2 развивались от различных очагов: рисок от механической обработки на фаске, сопрягающей поверхности меж-

зубцовой впадины и торца зубчатого венца со стороны малого модуля (рис. 3, а); выбоин от обдувки электрокорундом поверхности межзубцовой впадины (рис. 3, б); небольшого (около 10 мкм) подповерхностного (на расстоянии около 20 мкм от поверхности межзубцовой впадины) неметаллического включения (оксида алюминия) (рис. 3, в).

верхность фаски (см. рис. 3, а) или межзубцовой впадины вблизи фаски (см. рис. 3, б) — или подповерхностными (см. рис. 3, в). Затем они трансформировались в угловые трещины, выходящие на поверхности межзубцовой впадины и торца зубчатого венца со стороны малого модуля (см. рис. 4).

**Рис. 3.** Электронные фрактограммы зубчатых колес в области очагов разрушения: а — риски от механической обработки фаски; б — выбоина от обдувки электрокорундом; в — подповерхностное неметаллическое включение с соответствующим характеристическим рентгеновским спектром; стрелки на поверхности изломов — локальные направления роста трещины

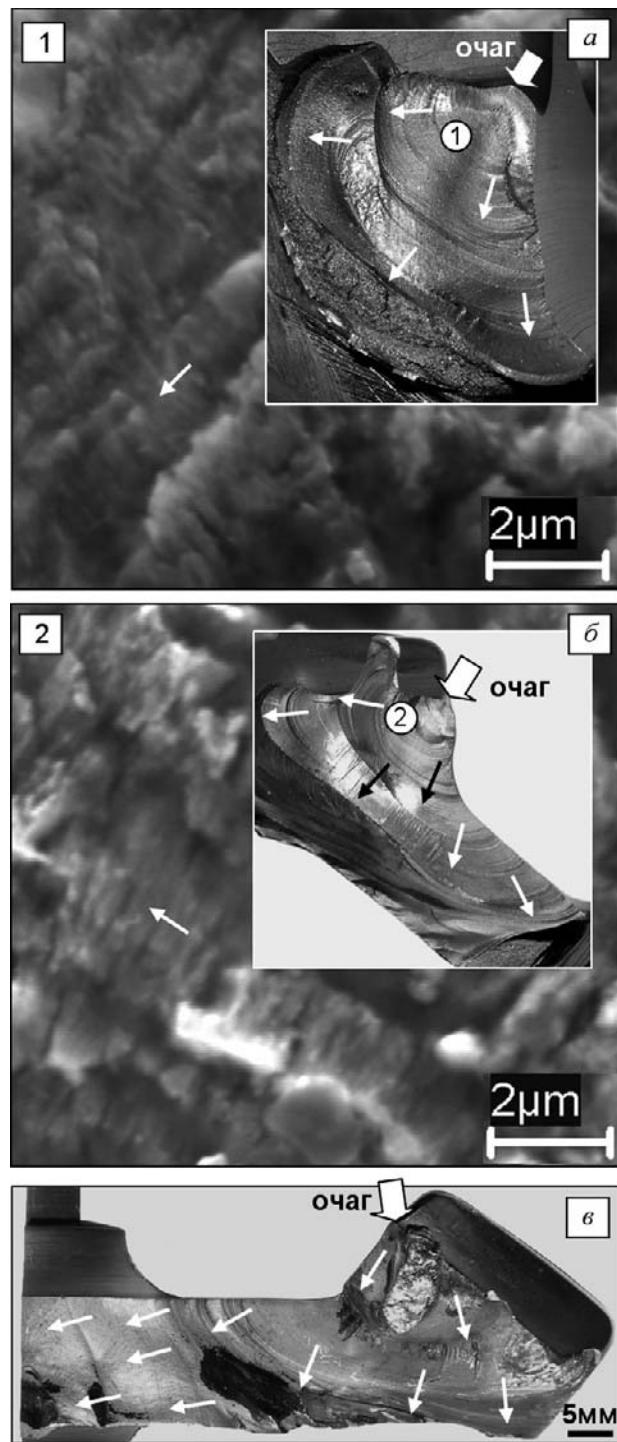
На основе анализа продольных и поперечных фрактографических макролиний, расположенных на поверхности разрушения вдоль и поперек направлений роста трещины, и электронно-микроскопических исследований усталостных бороздок, которые маркируют последовательные положения микрофронтов трещины (рис. 4), сделан вывод о развитии колес вследствие развития усталостных трещин, которые распространялись следующим образом.

3. После выхода трещин на поверхность полотна со стороны малого модуля и на торец зубчатого венца со стороны большого модуля их фронт вытянулся (см. рис. 4, б, в), что характерно для поверхностных усталостных трещин при циклическом изгибе (из-за значительно го снижения напряжений по мере удаления от поверхности).

**Рис. 4.** Световые фрактограммы с фрактогенетическими макролиниями и электронные фрактограммы с усталостными бороздками (на световых фрактограммах указаны местоположения электронных фрактограмм № 1 и 2): стрелки на поверхности изломов — локальные направления роста трещины

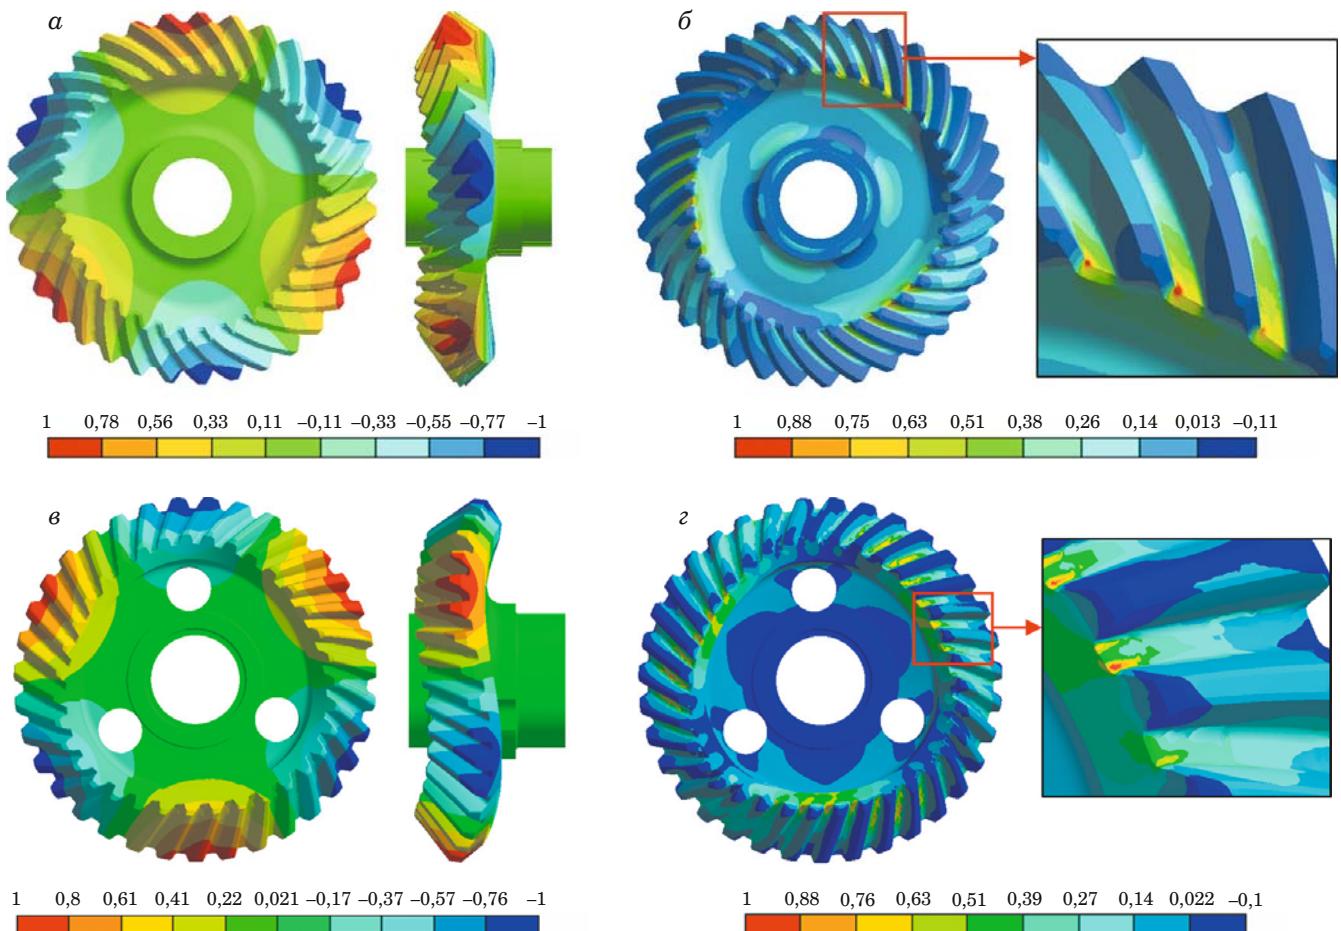
В процессе расчетных исследований (с использованием метода конечных элементов) установлено, что в рабочем диапазоне изменения частоты вращения ротора КВД реализуются резонансы колес № 1 и 2 по форме изгибных колебаний с тремя узловыми диаметрами и частотами  $(z + 3)f_k$  (у обоих колес  $z = 35$ ). Как видно на рис. 5, зона максимальных вибронапряжений при колебаниях обоих колес по указанной форме располагается в основании зубьев на их выпуклой стороне вблизи фаски у малого модуля, со прягающей поверхности межзубцовой впадины и торца зубчатого венца, т.е. совпадает с местоположением очагов разрушения. При статическом изгибе зуба максимальные значения напряжений (как растягивающих, так и сжимающих) в рабочем и стартерном режимах достигаются в основа-

**Рис. 5.** Распределения нормированных осевых перемещений (*a, c*) и первых главных напряжений (*b, d*) при колебаниях зубчатых колес центрального привода (№ 1) (*a, b*) и привода коробки приводных агрегатов (№ 2) (*c, d*) по форме с тремя узловыми диаметрами

ме с тремя узловыми диаметрами (см. рис. 2, *в* – *е* и 5, *а*). Поскольку в процессе колебаний происходит деформация зубчатого венца (см. рис. 5, *a, в*), усталостные трещины могут распространяться поперек зубьев (см. рис. 2, *б*).

зарождения усталостных трещин в межзубцовой впадине достигала величины около 700 МПа, при этом цикл напряжений был близок к симметричному (коэффициент асимметрии  $R \approx -0,8$ ); пересчет уровня вибронапряжений от места расположения тензометра к месту зарождения трещин проведен с использованием расчетного распределения вибронапряжений (см. рис. 5, *б*).

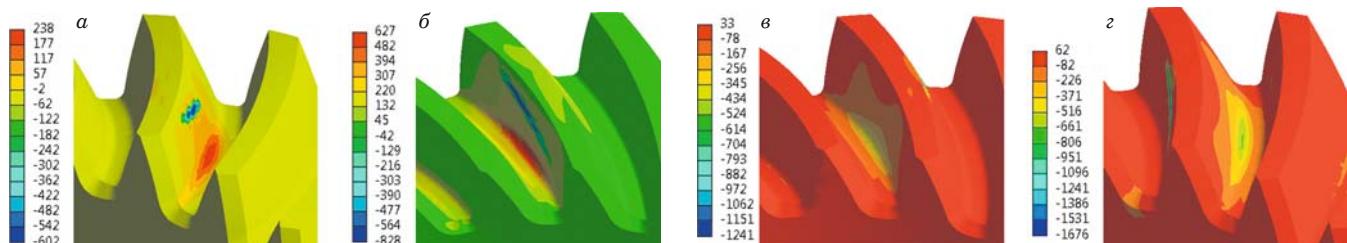
нии зуба посередине впадины (рис. 6), т.е. на значительном расстоянии от очагов разрушения.

**Рис. 6.** Распределения первых (*a, b*) и третьих (*c, d*) главных напряжений (МПа) в зубчатом венце колеса центрального привода (№ 1) в наиболее нагруженных фазах зацепления: *a, c* — рабочий режим; *b, d* — стартерный режим

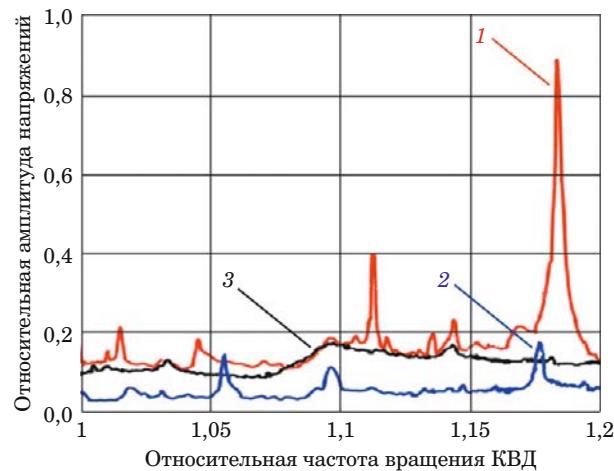
Результаты расчетов подтверждены при тензометрировании колес в процессе испытаний двигателя, в ходе которых были зафиксированы резонансные изгибы колес по форме с тремя узловыми диаметрами и частотами  $(z + 3)f_k$  (рис. 7). Амплитуда резонансных напряжений колеса центрального привода в области

Итак, усталостные трещины в зубчатых колесах центрального привода образовались вследствие резонансных изгиблых колебаний колес в рабочем режиме при цикле напряжений, близком к

**Рис. 7.** Зависимости вибронапряжений в зубчатых колесах центрального привода (№ 1) от частоты вращения КВД: 1 — исходное колесо; 2 — отстроенное колесо; 3 — колесо с демпфером

зубчатые колеса новой конструкции, отстроенные от резонанса по форме с тремя узловыми диаметрами, который выведен из рабочего диапазона изменения частоты вращения ротора КВД (см. рис. 7);

демпфер сухого трения, позволяющий снизить уровень вибронапряжений при резонансе в несколько раз (см. рис. 7);

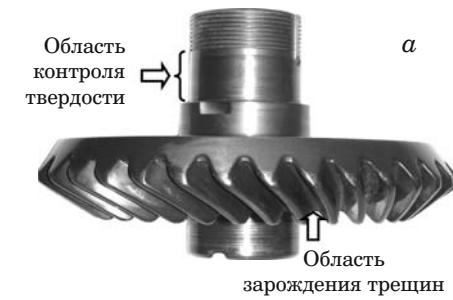
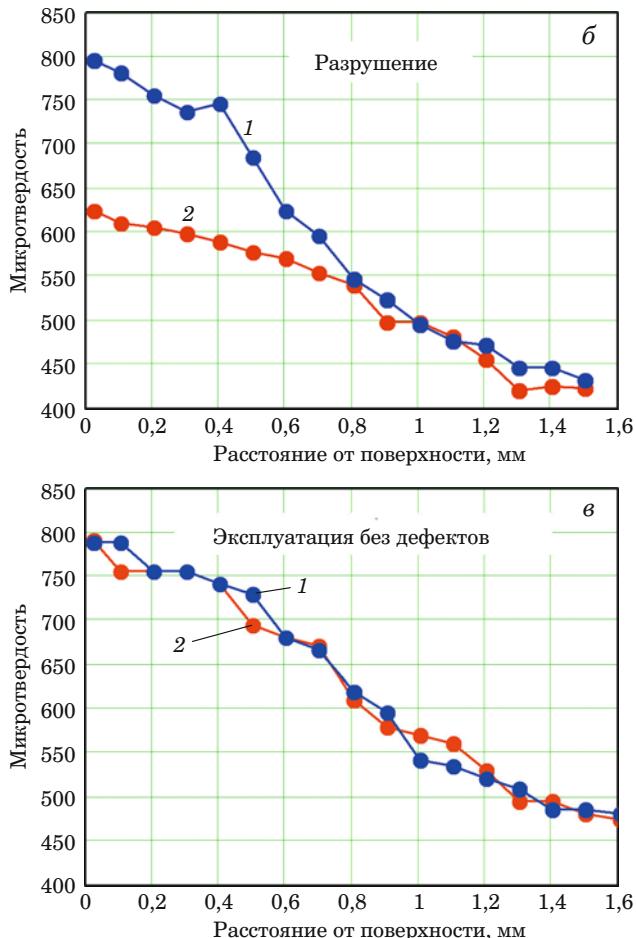
**Рис. 8.** Зубчатое колесо центрального привода (№ 1) (а) и изменение поверхностной твердости посадочной поверхности хвостовика (1) и межзубцовой впадины (2) колеса с трещинами при приемосдаточных испытаниях (см. рис. 2, а) (б), а также колеса без дефектов после значительной наработки (в)

и у поверхности межзубцовых впадин бездефектных колес (рис. 8, б, в), где каждая точка на графиках соответствует среднему из трех значений микротвердости, определенных на одинаковом расстоянии от поверхности методом восстановленного отпечатка при нагрузке 100 г. Зависимости между микротвердостью и расстоянием от поверхности межзубцовых впадин для двух групп колес центрального привода приведены на рис. 9. К первой группе относятся колеса, которые разрушились при приемосдаточных испытаниях или в первом полете, ко второй — колеса, которые не разрушились после значительной эксплуатационной наработки (все измерения микротвердости проводили посередине межзубцовой впадины). Как видно, эти две группы колес различаются по величине твердости нитроцементованного слоя у поверхности межзубцовых впадин: у первой группы значения микротвердости  $H_{\square} = 620 - 660$ , у второй —  $H_{\square} = 720 - 800$ . При этом у колес обеих групп глубина нитроцементованного слоя (при которой микротвердость достигает величины  $H_{\square} = 500$ ) находится в пределах нормы.

Таким образом, основной причиной, снизившей сопротивление усталости зубчатых колес, была пониженная поверхностная твердость межзубцовых впадин. При этом контроль качества нитроцементованного слоя на основании измерения твердости посадочной поверхности хвостовика (см. рис. 8, а) не обеспечивал прочностную надежность зубчатых колес.

В результате проведенных исследований введен контроль микротвердости в межзубцовых впадинах зубчатых колес в процессе их изготовления. Допустимые уровни микротвердости на определенном расстоянии от поверхности впадины установлены на основе анализа зависимостей между микротвердостью и расстоянием от поверхности межзубцовой впадины разрушенных и бездефектных колес (см. рис. 9). Эффективность такого контроля подтверждена успешной эксплуатацией зубчатых колес: максимальная наработка прошедших контроль колес превысила 4000 ч, в то время как пять из шести разрушенных и потрескавшихся колес № 1 (см. рис. 2, а–д), не удовлетворяющих по уровню микротвердости установленным в настоящее время нормам, имели наработку менее 100 ч.

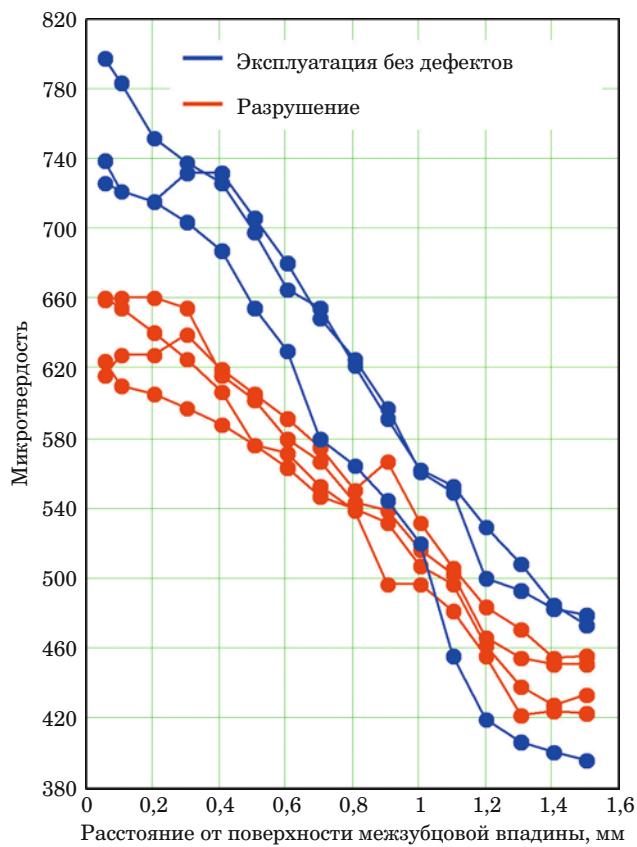
Рис. 9. Изменение поверхностной твердости межзубцовых впадин зубчатых колес центрального привода
