**ОСОБЕННОСТИ РАЗРУШЕНИЯ МЕТИЗОВ ИЗ СТАЛИ 30ХГСА<sup>1</sup>**© **Валентина Борисовна Григоренко, Лариса Владимировна Морозова**Всероссийский научно-исследовательский институт авиационных материалов, Москва, Россия;  
e-mail: grigorenkovb@viam.ru*Статья поступила 4 августа 2017 г.*

**FEATURES OF FRACTURE OF METAL ITEMS (HARDWARE) MADE  
OF STEEL 30KhGSA**© **Valentina B. Grigorenko, Larisa V. Morozova**

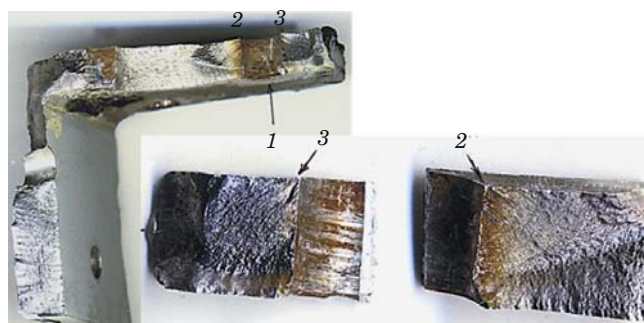
При проведении анализа изломов пояса установлено, что разрушение в отверстиях (рис. 1, стрелки 1) многоочаговое, носит усталостный характер. Очаги разрушения расположены как по кромке (рис. 1, стрелки 2, 3), так и по поверхности отверстий, ближе к наружной стороне пояса. На поверхности отверстий отмечены притертости и следы коррозионных поражений. Разрушение в отверстиях начинается преимущественно по кромкам, в очагах наблюдается межзеренное разрушение, от которого развивается усталостная трещина (рис. 2, а, стрелка).

Установлено, что разрушение в поясе связано с коррозионными повреждениями поверхности, образованием межзеренного излома в очагах, от которых трещина развивается по усталостному механизму.

Рис. 1. Вид излома фрагмента разрушенного пояса: а — общий вид; б — разрушение от отверстия по стрелке 2

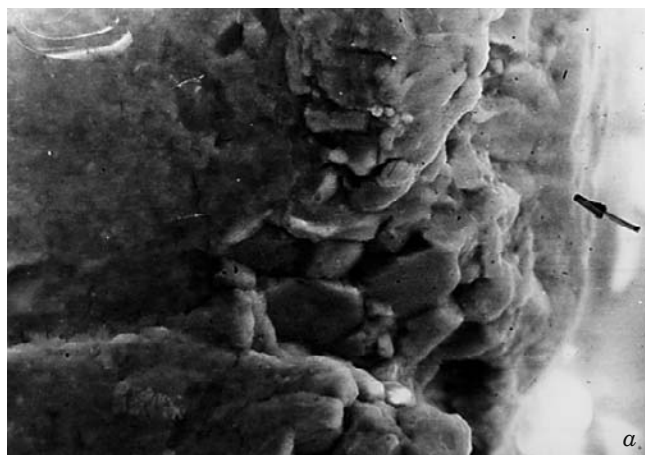
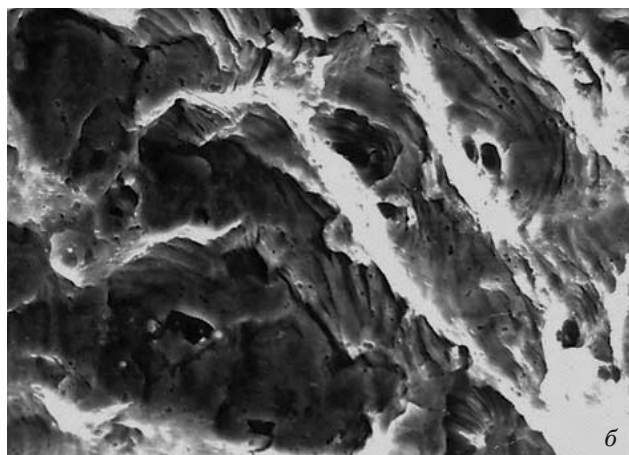
Рис. 2. Межзеренное разрушение в очаге излома разрушенного пояса,  $\times 1500$  (а) и усталостные бороздки,  $\times 1500$  (б)

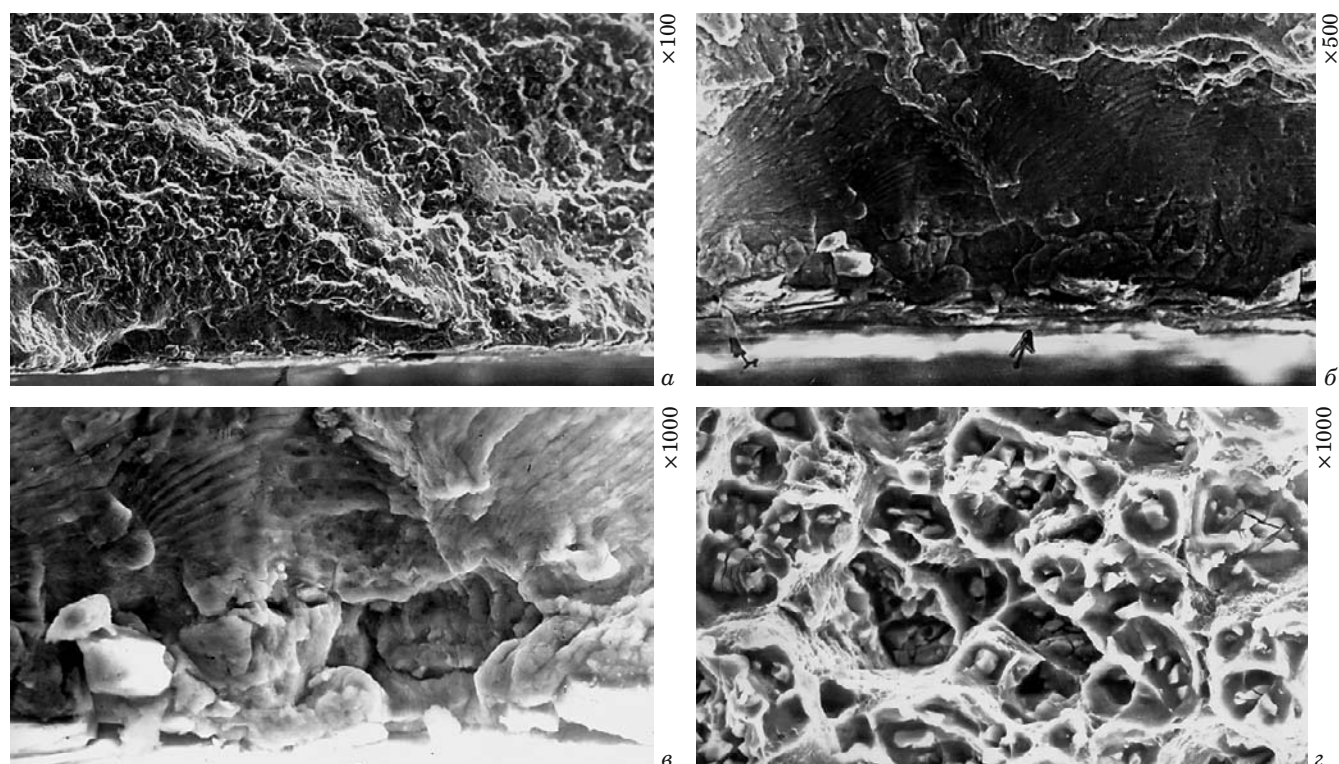
При исследовании фрагментов ленты с обоих бортов установлено, что очаги разрушения связаны с коррозионными повреждениями. Поверхность изломов в очагах в основном забита, но имеются отдельные участки с межзеренным разрушением глубиной до 0,09 мм (рис. 3). В зоне развития трещины разрушение преимущественно межзеренное, на поверхности излома присутствуют продукты коррозии.

**Рис. 3.** Строение излома ленты с правого борта: очаговая зона (а, б) и мелкие усталостные бороздки (в), ямочный рельеф в доломе (з)

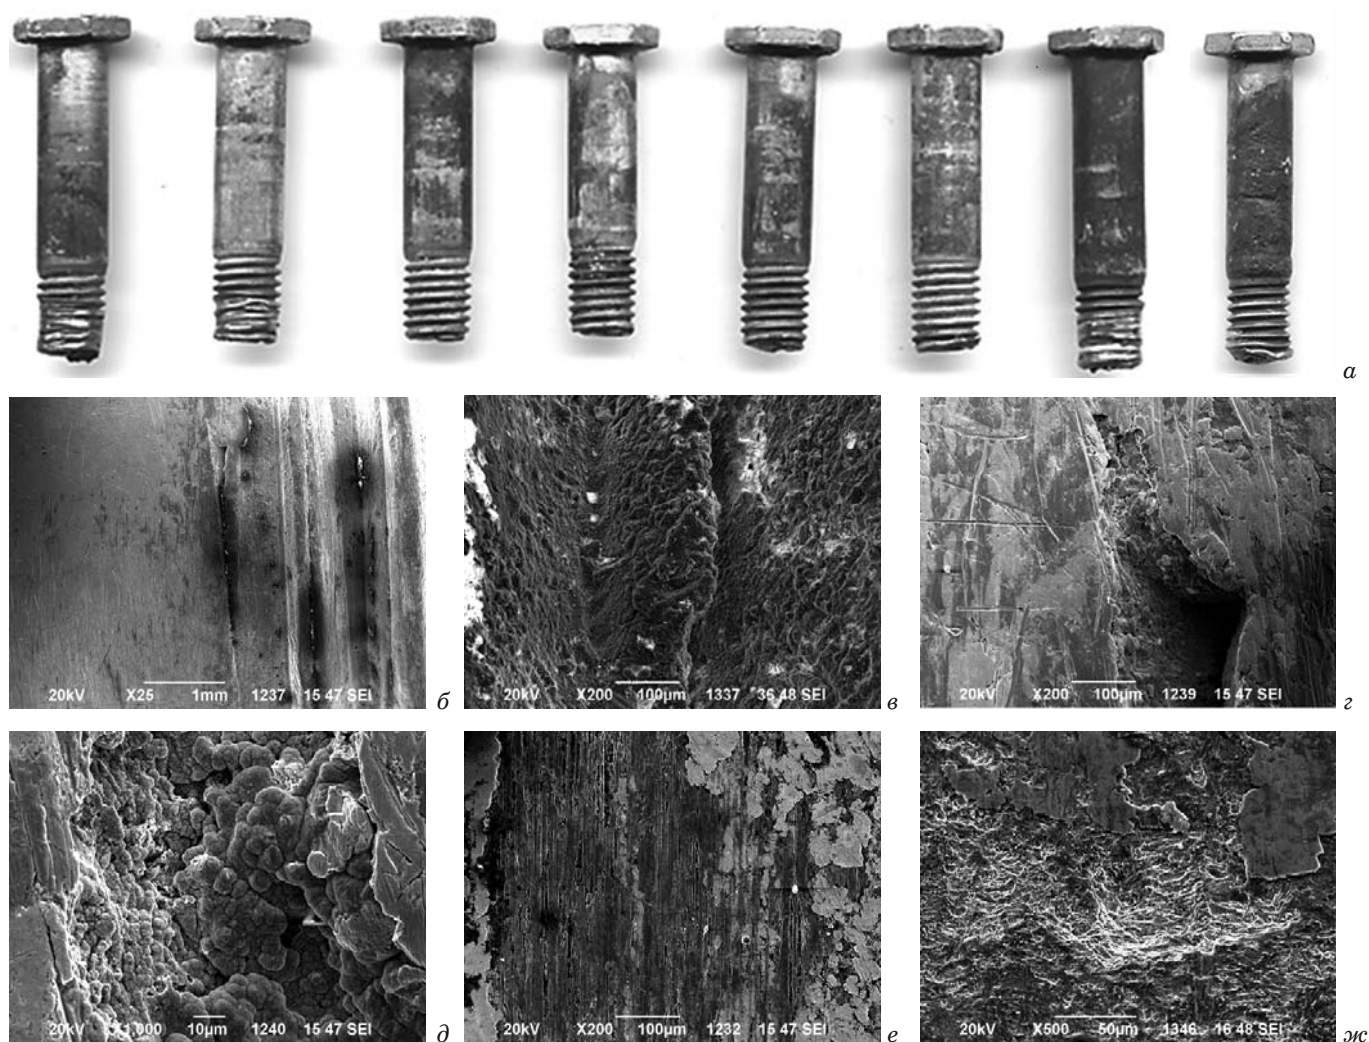
Проведен комплексный анализ состояния поверхности и изломов всех предоставленных на исследования болтов (рис. 4). Осмотр с помощью оптического микроскопа при увеличении  $\times 40$  стальных болтов с кадмиевым покрытием позволил получить следующие результаты:

на цилиндрической части болтов выявлены повреждения покрытия в виде кольцевых линий, выработка покрытия и основного металла, что является следствием фреттинг-коррозии; местами покрытие отсутствует, имеются продукты коррозии стали, а также светлые металлические участки — предположительно алюминий, перенесенный с обшивки;

При помощи растрового электронного микроскопа исследовали поверхность болтов с различной степенью повреждения. Можно отметить, что независимо от принадлежности к правому или левому борту поражение болтов имеет одинаковый характер (см. рис. 4). Наименее поврежден болт с изделия № 1, где на поверхности цилиндрической части сначала образуются притертости от контакта с обшивкой, поясом или лентой, в местах притертостей — коррозионные повреждения в виде язв.

**Рис. 4.** Общий вид (а) и характерные повреждения (б – ж) поверхности болтов: б, в — трещина у резьбы; г, д — продукты коррозии в трещине; е — притертость; ж — растрав

По данным рентгеноспектрального микроанализа в зоне коррозионных повреждений кадмий отсутствует, иногда отмечается наличие алюминия. В процессе приработки кадмиевое покрытие удаляется, а в этих местах начинается развитие коррозионных язв.

трения болтов и элементов обшивки, пояса и ленты. Фреттинг-коррозия развивается в местах повреждения кадмиевого покрытия болтов в процессе трения. Глубина коррозионных поражений достигает в некоторых болтах 0,82 мм.

5. Для поднятия работоспособности изделия в процессе эксплуатации необходимы более надежная защита от воздействия внешней среды и снижение риска возникновения фреттинг-коррозии.

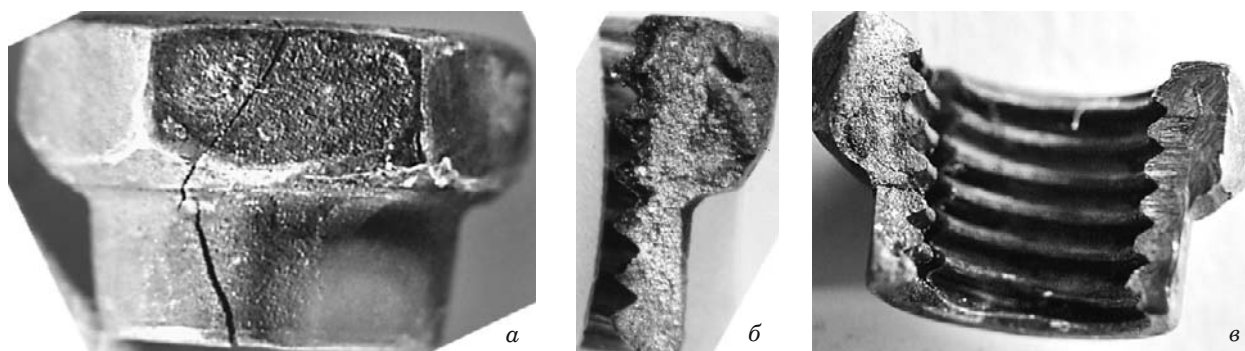
Рис. 5. Вид гайки с трещиной (а) и изломы разрушенных гаек (б, в) из стали 30ХГСА

При визуальном осмотре гаек выявлены: на поверхности головок и цилиндрической части — следы грубой механической обработки; на внутренней поверхности (на резьбе) — остатки установочного герметика; на гайке № 2 — две близко расположенные трещины, развившиеся по всей ее высоте, и скол эмали КО-88 на головке; на поверхности изломов — зоны с различными цвета-

ми побежалости от светлого до сине-фиолетового (рис. 5).

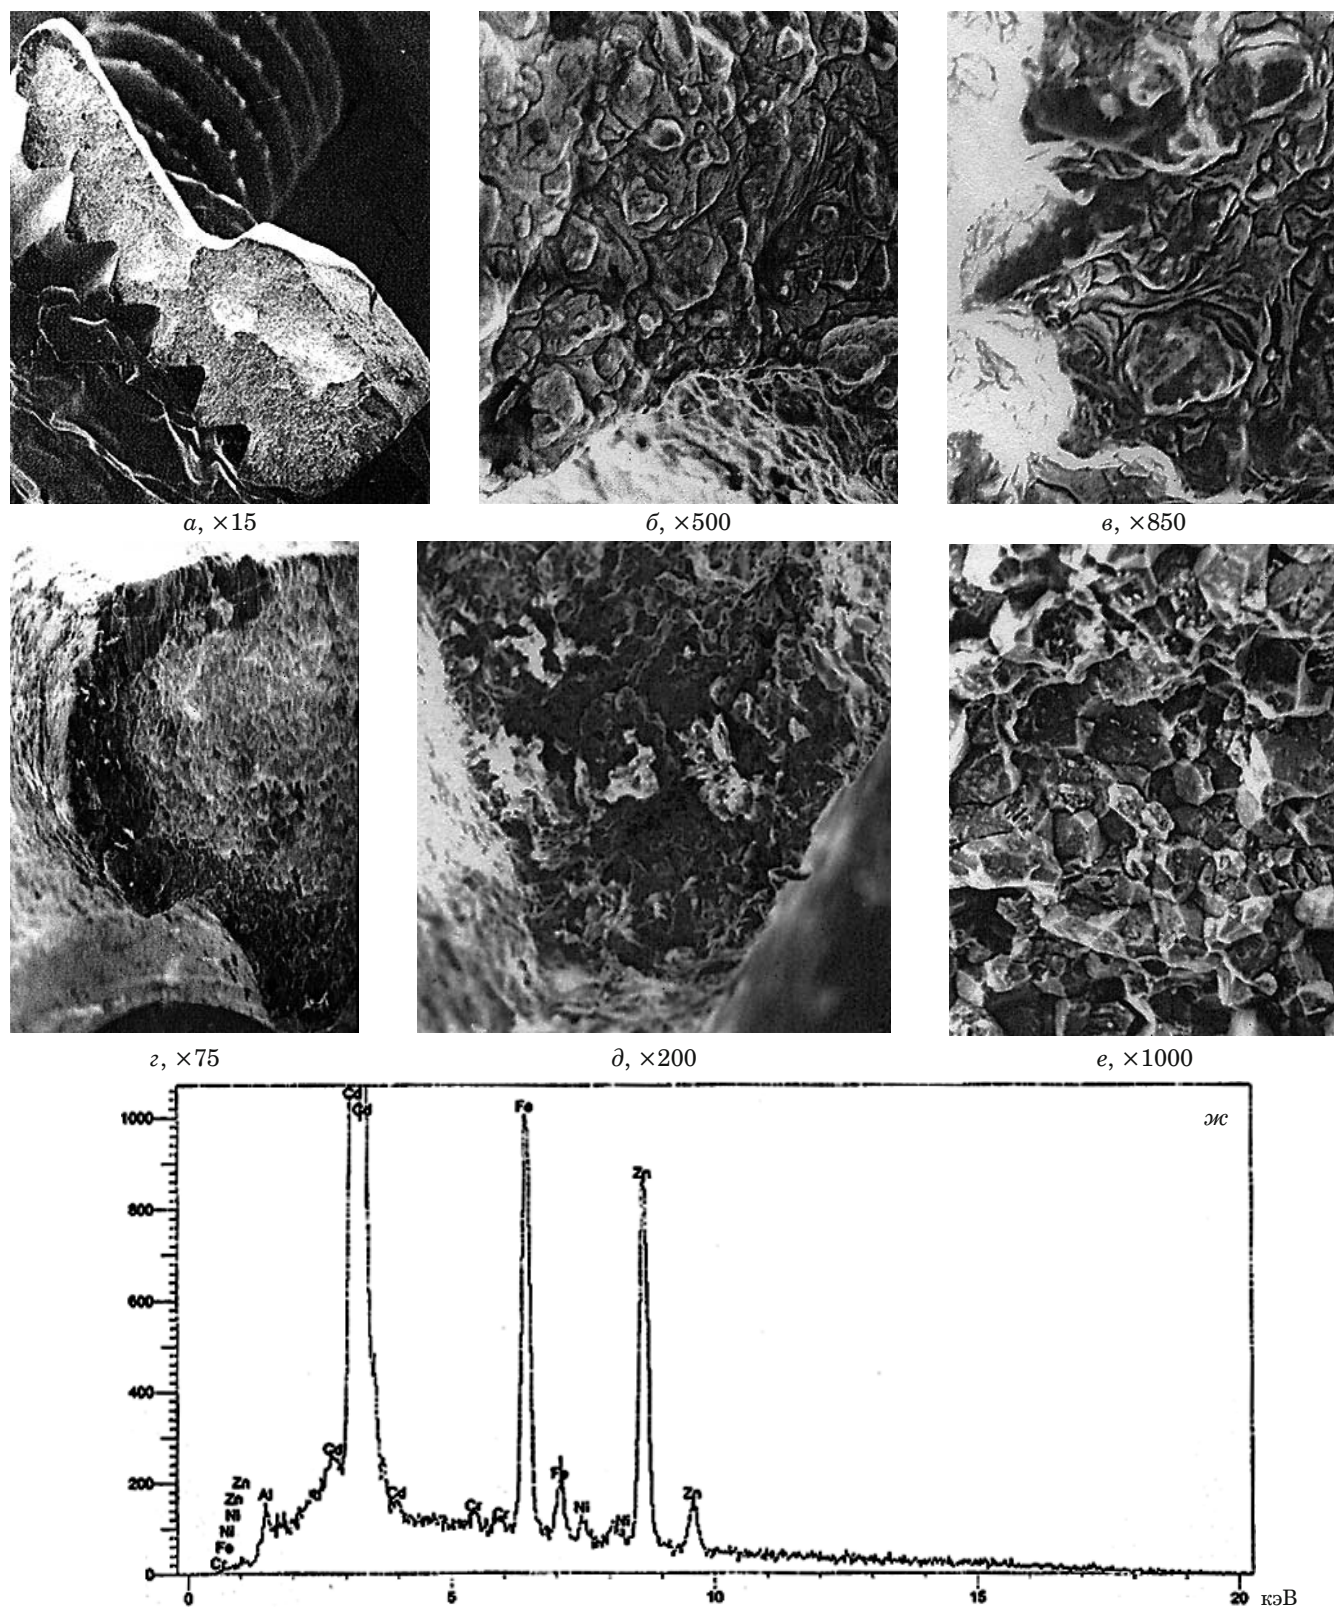
Фрактографическое исследование показало, что разрушение хрупкое, проходит по границам зерен (рис. 6). Спектрограммы, снятые с наружной поверхности гаек и с поверхности излома, подтвердили присутствие кадмия, причем его пики имеют большую интенсивность, чем в спектрограммах, полученных с внутренней поверхности и примыкающего к ней излома. В спектрограммах, снятых с эксплуатационных изломов, помимо кадмия наблюдается наличие цинка и алюминия. Разрушение развивалось в основном от наружной поверхности, иногда — от внутренней поверхности возле торцевой части, где наблюдалось натекание расплавленного кадмия.

**Рис. 6.** Строение излома разрушенной гайки из стали 30ХГСА (*а – е*) и характерный вид спектра, полученного в области межзеренного разрушения в изломе гайки из стали 30ХГСА (*жс*): *а* — общий вид излома; *б – д* — следы окисления и намокания защитного покрытия в изломе; *е* — межзеренное хрупкое разрушение

чины разрушения кадмированных гаек из стали 30ХГСА. Разрушение произошло в режиме воздействия расплавленного покрытия на поверхность нагруженных гаек и проникновения жид-

кого металла в основной материал по границам зерен (эффект Ребиндера). Это свидетельствует о том, что температура, при которой произошло разрушение, превышала температуру плавления кадмия.

Применение кадмиевого покрытия для работы стальных деталей при температуре, превышающей (даже кратковременно) температуру плавления Cd ( $T_{\text{пл}} = 320,9^\circ\text{C}$ ), в условиях контакта с напряженным металлом вследствие эффекта Ребиндера приводит к резкой потере прочности и преждевременному разрушению детали.

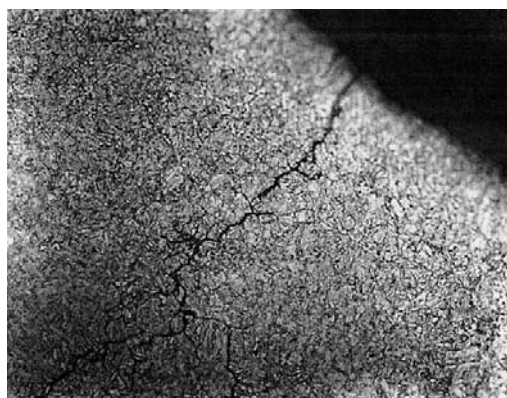
При металлографическом исследовании микрошлифов, изготовленных по плоскости головки гайки, обнаружены трещины, выходящие на внутреннюю поверхность и распространяющиеся по границам зерен (рис. 7).

Обезуглероженного слоя на внутренней и наружной поверхности гаек не выявлено. Микроструктура стали — сорбит. Твердость составляет 285 – 330 HV, что соответствует прочности 1020 – 1100 МПа.

Рис. 7. Микроструктура гайки из стали 30XGSA,  $\times 200$

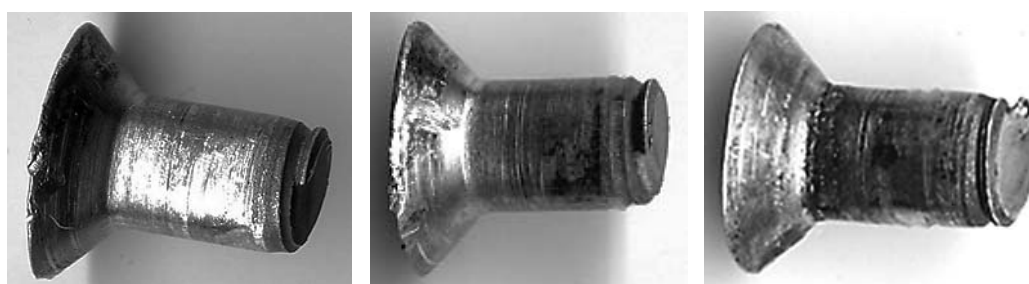
Исследовали болты диам. 6 мм из стали 30XGSA. Разрушение произошло при наработке 4430 программных полётов в процессе проведения повторно-статических испытаний (рис. 8).

Рис. 8. Общий вид разрушенных болтов

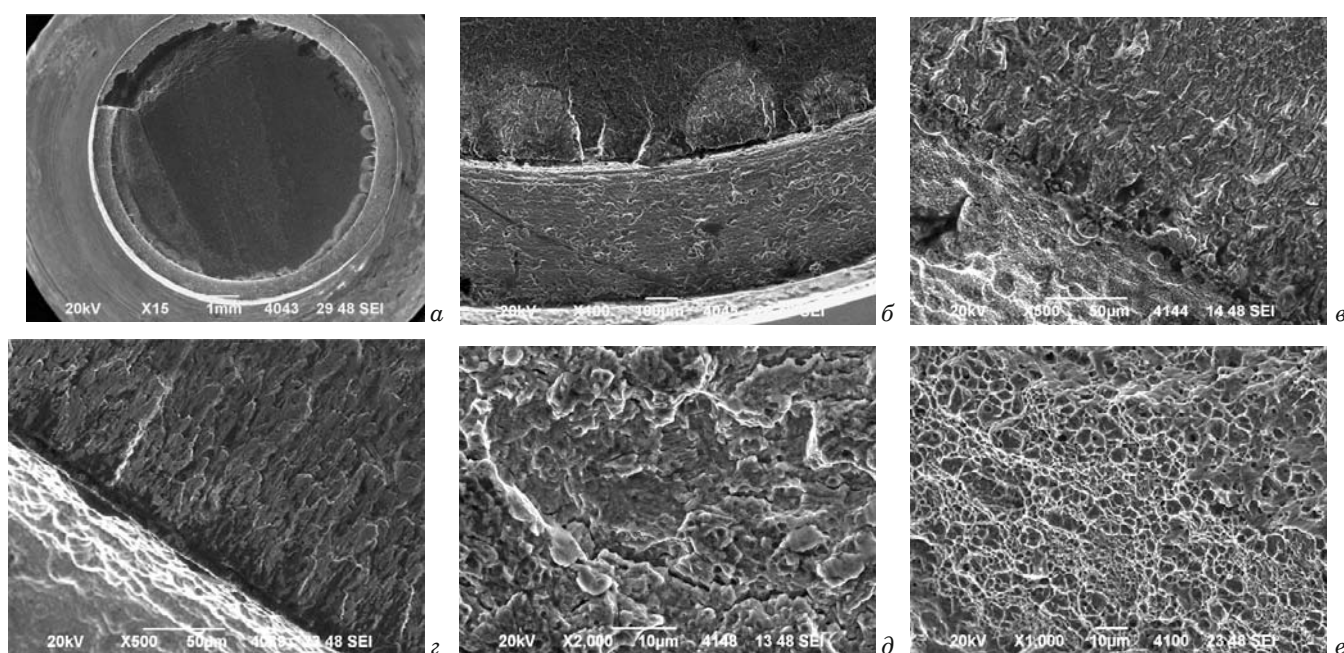
При проведении фрактографического анализа установлено, что разрушение многоочаговое, усталостное. Двухстороннее развитие усталостных трещин свидетельствует о работе детали в условиях растяжения с изгибом (рис. 9).

Рис. 9. Строение излома разрушенных болтов: а — общий вид излома; б — в — виды очаговых зон; д — усталостные бороздки; е — ямочный рельеф в доломе

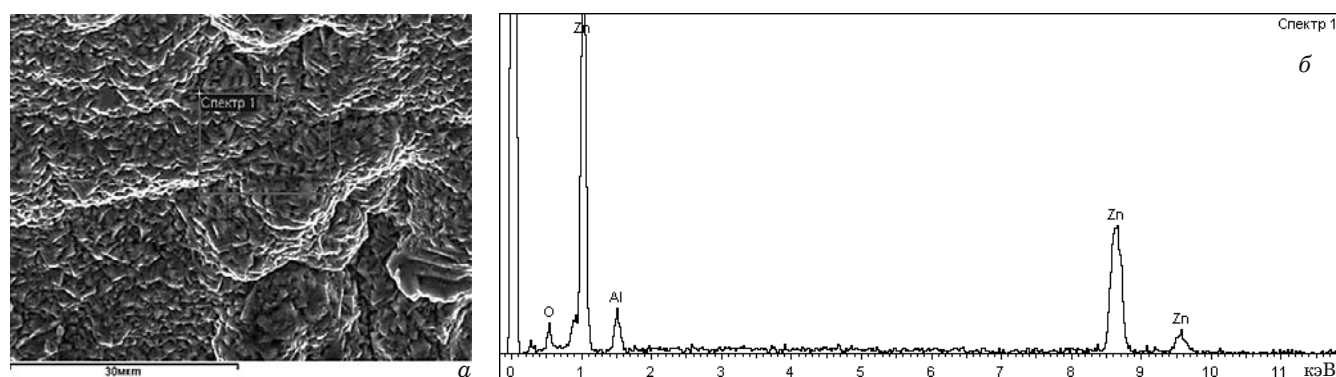
Рис. 10. Поверхность разрушенных болтов (а) и полученный в ее области РСМА спектр с пиками цинка (б)

Рентгеноспектральный микроанализ показал, что на поверхность болтов было нанесено цинковое покрытие (рис. 10). Микроструктуру болтов исследовали на поперечных шлифах. Микроструктура стали — сорбит. Следов пережога, перегрева не наблюдали. Болты из стали 30ХГСА термически обрабатывали на твердость (38 – 41) HRC, что соответствует уровню прочности 1200 – 1300 МПа.
