DOI: <https://doi.org/10.26896/1028-6861-2019-85-5-52-66>

ВЛИЯНИЕ КОНЦЕНТРАТОРОВ НАПРЯЖЕНИЙ НА КОНСТРУКТИВНУЮ ПРОЧНОСТЬ ЛИТЫХ ТУРБИННЫХ ЛОПАТОК АВИАЦИОННЫХ ДВИГАТЕЛЕЙ

THE IMPACT OF STRESS CONCENTRATORS ON THE STRUCTURAL STRENGTH OF CAST TURBINE BLADES OF AIRCRAFT ENGINES

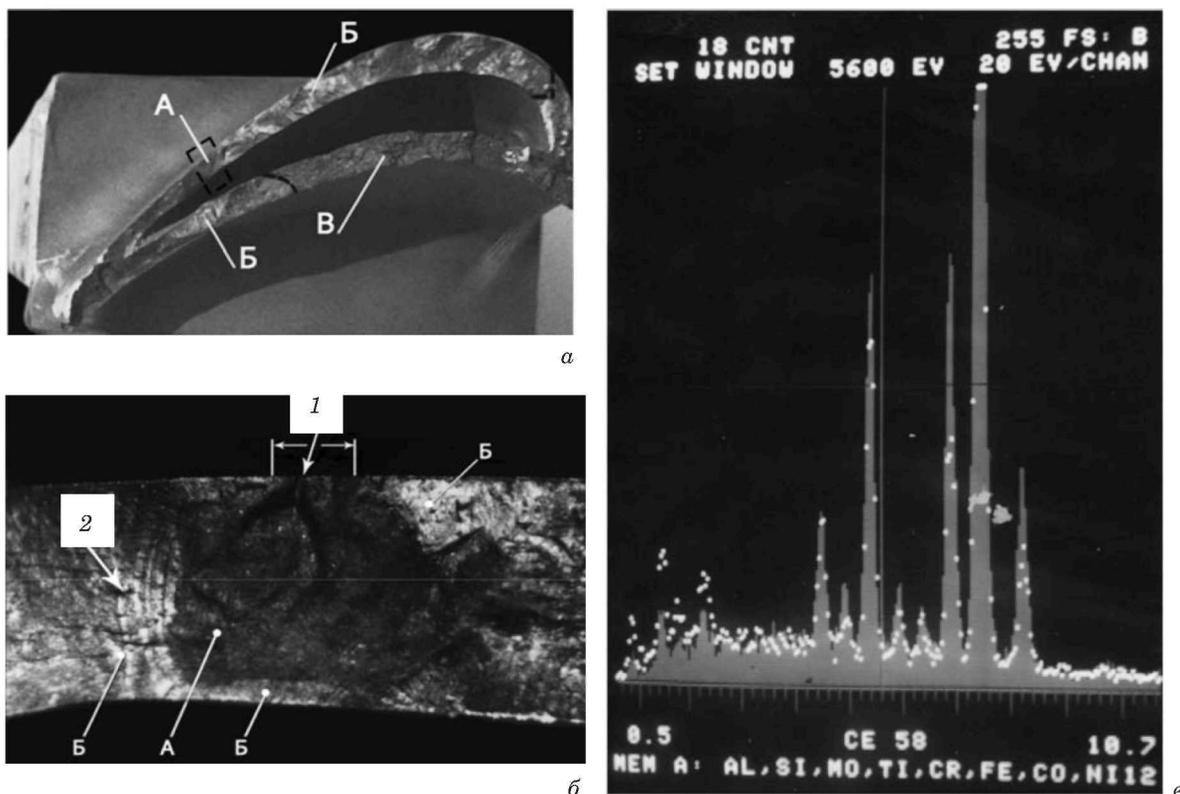
Рис. 1. Поверхность излома (*а*, $\times 1,8$), участок поверхности излома (*б*, $\times 18$) и микроспектрограмма (*в*) с поверхности излома в зоне металлургического дефекта — места начала усталостного разрушения турбинной лопатки из сплава ВЖЛ12У: А — дефект металлургического происхождения (пленка); стрелкой 1 (*б*) показан выход пленки на поверхность ($\sim 0,8$ мм) спинки пера лопатки, стрелкой 2 — усталостные линии; Б — зона усталостного развития трещины; В — зона долома; точечная спектрограмма (*в*) снята в зоне металлургического дефекта, сплошной спектр — вдали от металлургического дефекта (крайние левые пики спектра указывают на повышенное содержание алюминия и кремния в зоне металлургического дефекта)

лургических дефектах в виде плен и раковин можно судить по наличию повышенного содержания алюминия и кремния в их полостях (см. рис. 1, в). В ряде случаев имеет место явно выраженное обеднение легирующими элементами матрицы сплава вблизи полостей дефектов (см. рис. 3).

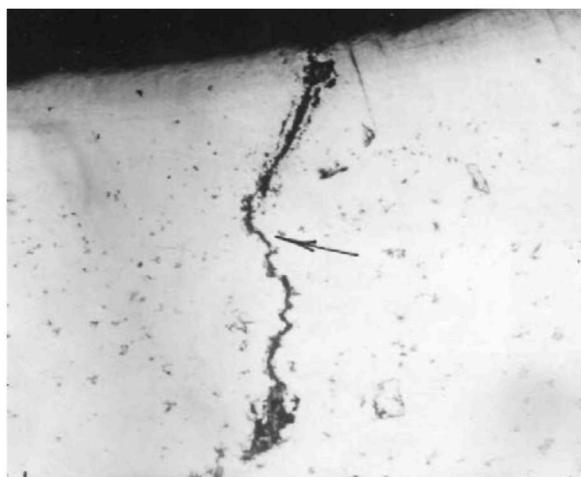
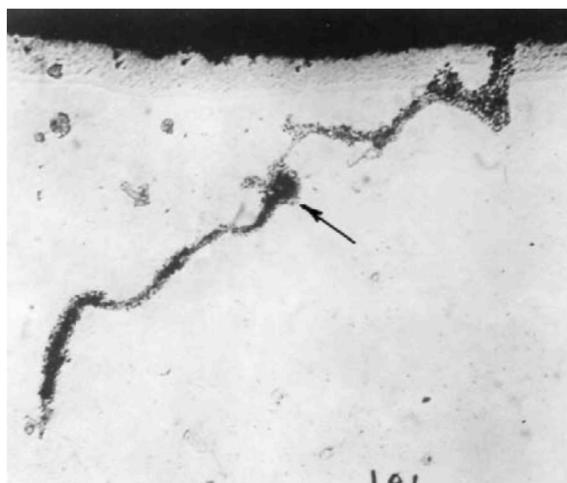
Рис. 2. Металлургические (литейные) дефекты (указаны стрелками) на нетравленых шлифах — окисные пленки, выходящие на поверхность выкружки на выходной кромке (а) и поверхность спинки (б) турбинной лопатки из сплава ВЖЛ12У

Исследовали охлаждаемые лопатки турбин авиационных ГТД третьего поколения. На разрушившихся в эксплуатации небандажированных турбинных лопатках из сплава ВЖЛ12У равноосной кристаллизации выявлены литейные дефекты в виде окисных плен и раковин

(рис. 1–3), образующиеся за счет попадания в расплавленный металл оксидов легкоокисляющихся легирующих элементов основного материала, отслоений литейной формы или других засоров. Признаками пленки в изломе является почти аморфное строение поверхности (с отсутствием элементов разрушения, свойственных металлам), имеющей, как правило, черный цвет.

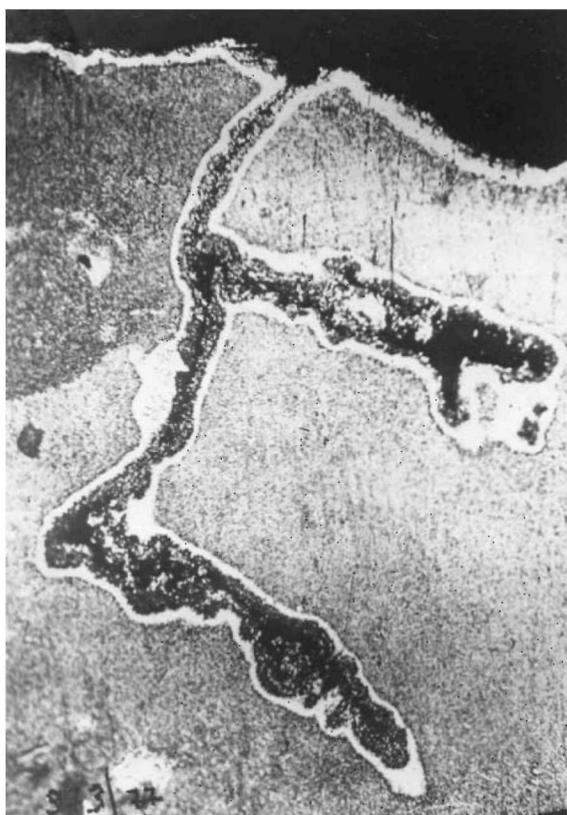
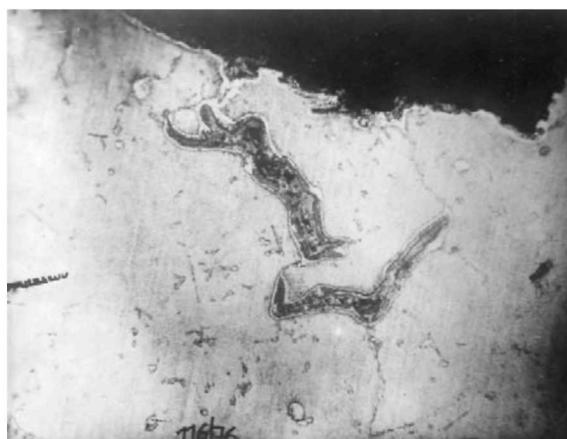
Рис. 3. Металлургические (литейные) дефекты на травленых шлифах — окисные пленки (раковины) в материале турбинных лопаток из сплавов ВЖЛ12У (а) и ЖС6У (б)

некачественное изготовление, выразившееся в наличии литейных дефектов в виде окисных плен, раковин (см. рис. 3, б) усадочного происхождения и утонений стенок;

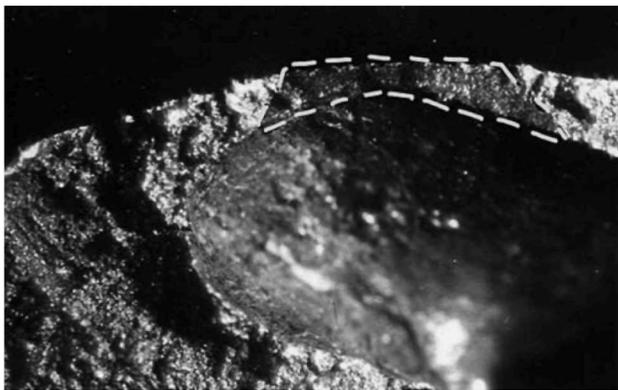
Рис. 4. Поверхность раскрытой усталостной трещины (обведена пунктиром) вблизи входной кромки со стороны спинки охлаждаемой турбинной лопатки из сплава ВЖЛ12У (усталостная трещина образовалась в зоне литейного утонения стенки пера лопатки)

Обнаружены также литейные дефекты в виде утонений стенок (рис. 4), неровностей радиусов скругления отдельных конструктивных элементов лопаток (рис. 5, а, б), наличия поднутрений (рис. 5, в). Эти дефекты связаны с недостатками геометрии литейной формы (стержня) или со смещением стержня при заливке.

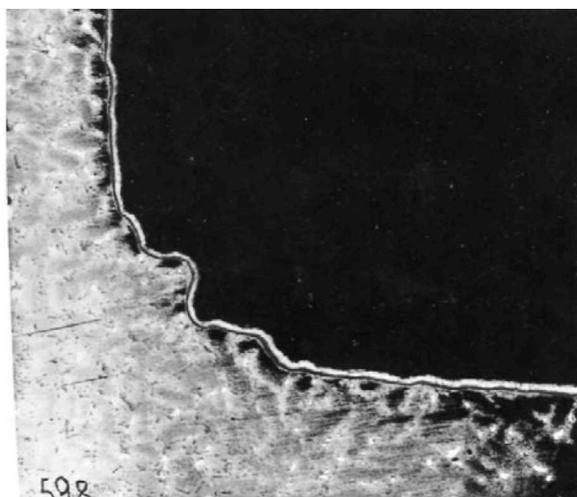
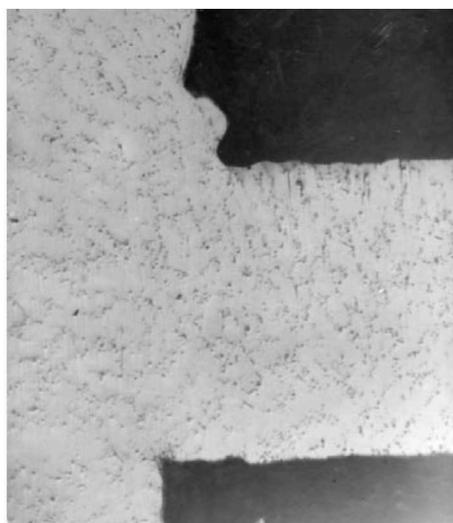
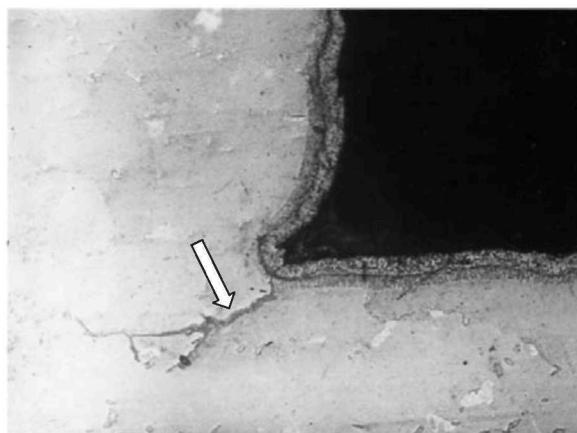
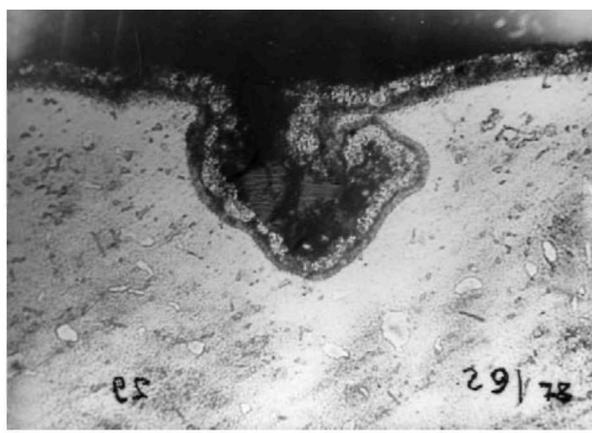
Рис. 5. Литейные дефекты типа неровностей (а, б), отсутствие радиуса скругления (б) и поднутрение (в) у ребер радиатора на внутренней и внешней (г) поверхностях входной кромки охлаждаемых турбинных лопаток из сплава ВЖЛ12У: стрелкой (в) указана усталостная трещина, развившаяся от литейного дефекта в виде поднутрения

концентраторы напряжений первого рода во внутренней полости лопаток (см. рис. 5, б, в).

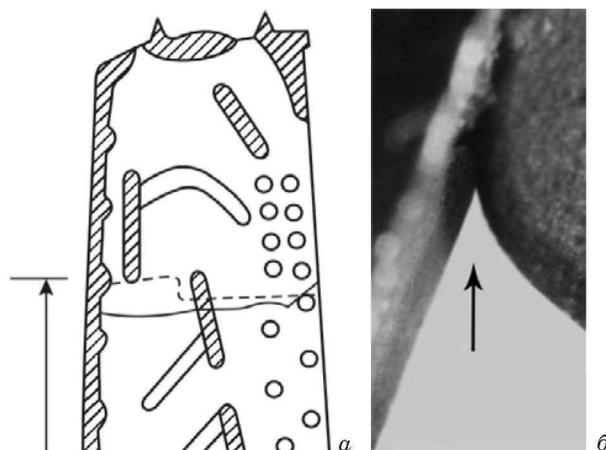
Рис. 6. Эскиз внутренней полости (а) и вид места перехода верхнего ребра к внутренней поверхности спинки (б, $\times 18$) рабочей турбинной лопатки из сплава ЖС6У; стрелкой (б) указан литейный дефект в виде подреза внутреннего ребра жесткости (соответствует месту расположения очага усталостного разрушения лопатки)

наличие конструктивно-производственных недостатков, создающих повышенную концентрацию напряжений в зоне начала разрушения, в виде неровностей, малых радиусов скругления выходных кромок и местного утонения стенок лопаток в зонах начала и окончания щели для выхода охлаждающего воздуха, а также литейных поднутрений и отсутствия радиусов перехода во внутренней полости лопаток в местах перехода вертикального ребра в тело корыта и спинки лопатки (рис. 6, б).

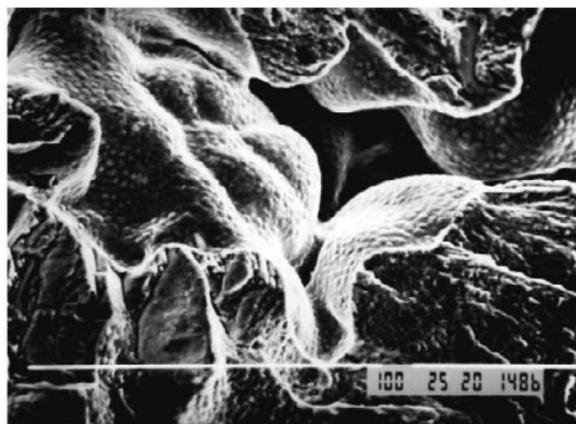
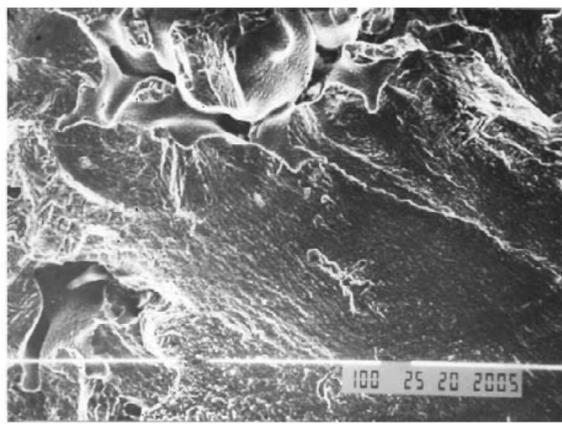
Рис. 7. Литейная пористость в очагах раскрытых усталостных трещин на рабочих лопатках из сплавов ВЖЛ12У (а) и ЖС6К (б)

В ряде случаев в очагах раскрытых усталостных трещин выявлялась литейная пористость, характеризуемая как концентратор напряжений второго рода, инициировавший зарождение усталостной трещины (рис. 7).

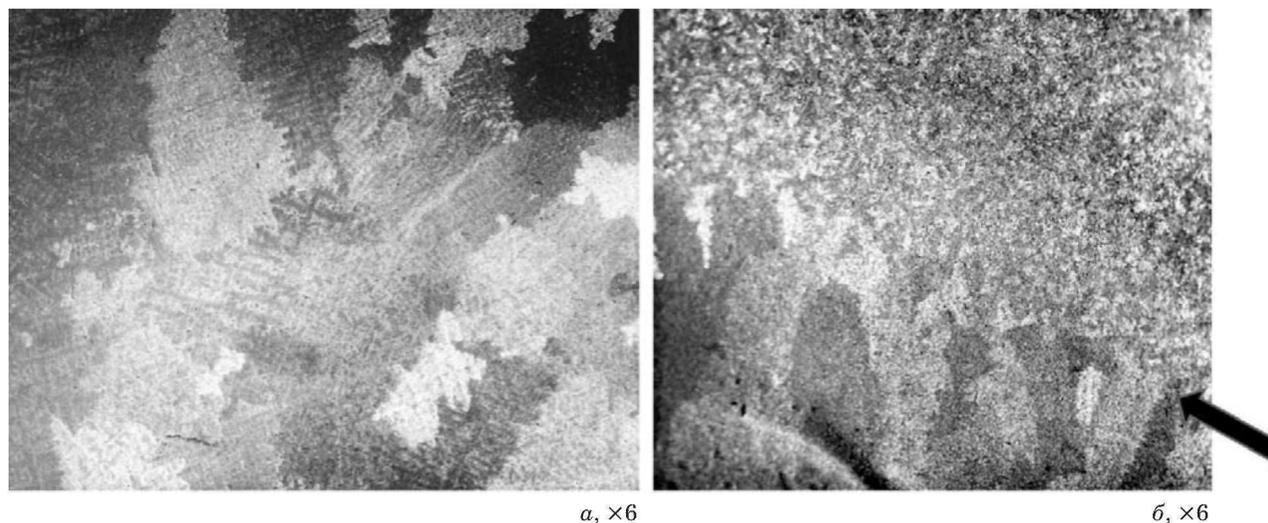
Рис. 8. Макроструктура материала турбинной лопатки из сплава ВЖЛ12У, отлитой по серийной технологии в хвостовике (*а*) и в зоне пера на расстоянии 40 мм от основания хвостовика (*б*): стрелкой указана граница разноразмерности зерен, сформировавшихся при литье (поликристаллическая равноосная кристаллизация) в прикомлевой зоне пера

Следует отметить, что литые лопатки поликристаллической равноосной кристаллизации характеризуются большой неоднородностью размеров зерна (рис. 8).

Так, при литье по серийной технологии турбинной лопатки из сплава ВЖЛ12У разноразмерность зерен — концентратор напряжений второго рода (см. рис. 8, б). В зоне расположения указанного концентратора (40 мм от основания хвостовика) произошло более 50 % эксплуатационных разрушений лопаток данной модификации, хотя при исследовании установлено, что факторами, инициировавшими зарождение усталостных трещин, являлись литейные дефекты —

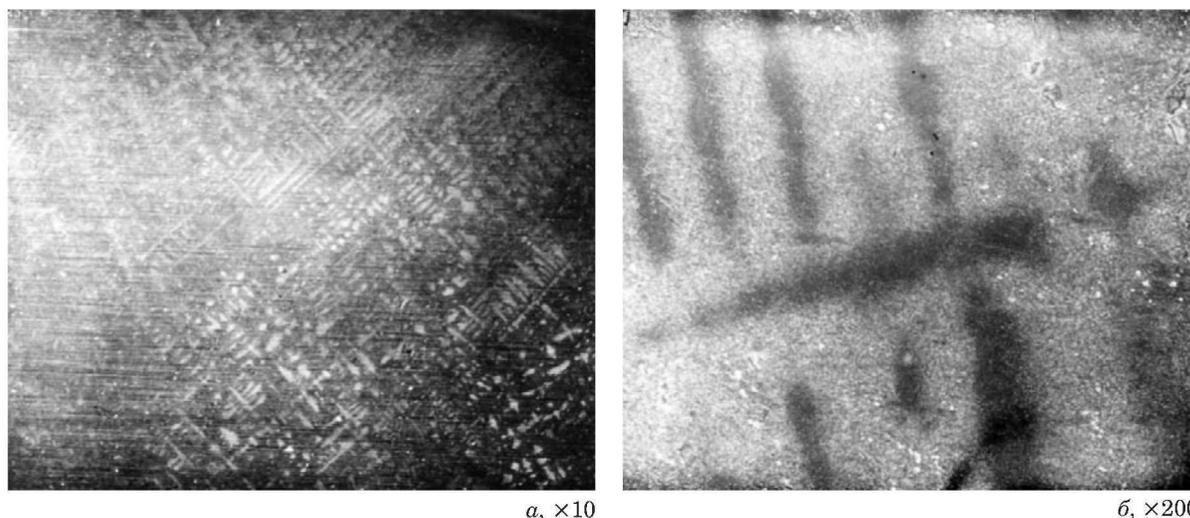
Рис. 9. Дендритная ячеистость (*а*) и ликвационная неоднородность (*б*) в зерне материала лопатки из сплава ВЖЛ12У (с поликристаллической равноосной кристаллизацией)

В материале турбинных лопаток при поликристаллической равноосной кристаллизации выявляются дендритная ячеистость (рис. 9, а), по-разному ориентированная в каждом зерне, и ликвационная неоднородность (рис. 9, б).

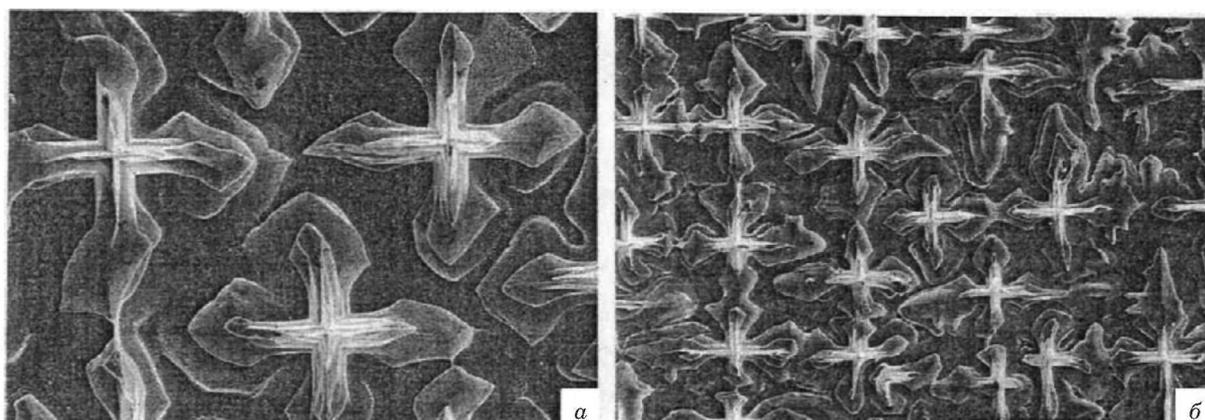
Рис. 10. Дендритная структура (а, б, $\times 50$) монокристаллов [001], полученных в печах ПМП-2 (а) и УВНК-8П (б)

На рис. 10 приведена дендритная структура монокристаллов ориентации [001], полученных в печах ПМП-2 и УВНК-8П.

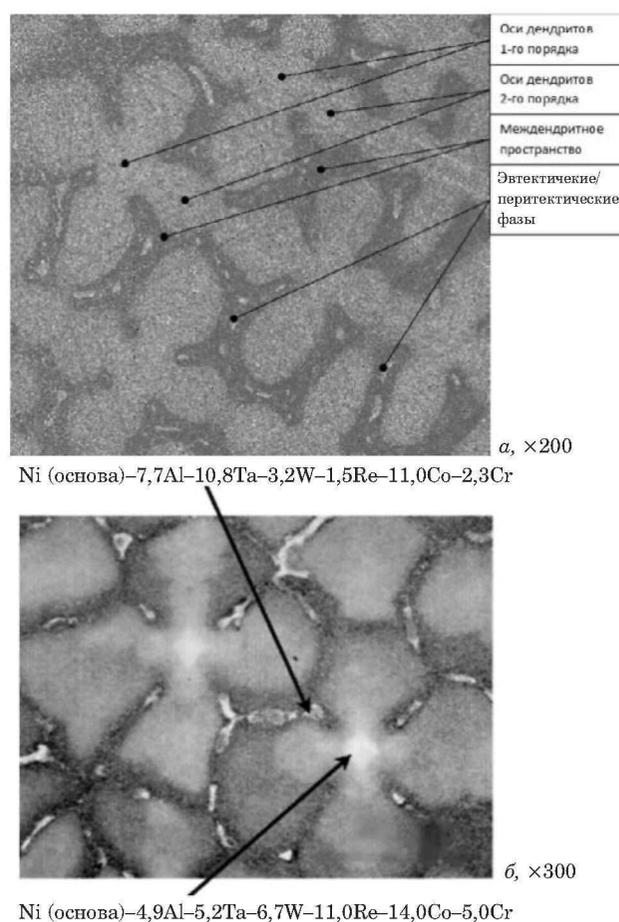
Рис. 11. Дендритно-ячеистая структура материала отливки монокристаллической турбинной лопатки из ЖНС состава: Ni (основа)-5,7Al-4,0Cr-11,5Co-5,0Re-6,0Ta-5,0W % вес.: стрелками указаны химические составы междендритных и осевых зон дендрита

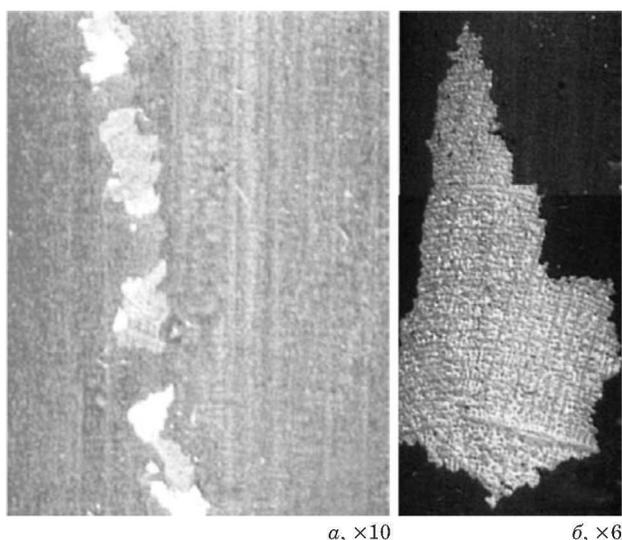
Рис. 12. Макроскопические дефекты на поверхности монокристаллических отливок турбинных лопаток в виде цепочек равноосных зерен — freckles (а) различной кристаллографической ориентации и одного разориентированного зерна (б) [9]

На поверхности монокристаллических лопаток выявляются следующие дефекты [8 – 10]: разориентированные зерна, лучеобразные зерна, струйная ликвация — цепочки равноосных зерен — freckles (рис. 12), полосчатость, микро-равноосные зерна в междендритных пространствах, рекристаллизованные зерна, большеугловые и малоугловые границы дендритных осей (рис. 13). Наличие большеугловых границ зерен оказывает отрицательное влияние на прочностные характеристики материала и вызывает необходимость отбраковки лопаток.

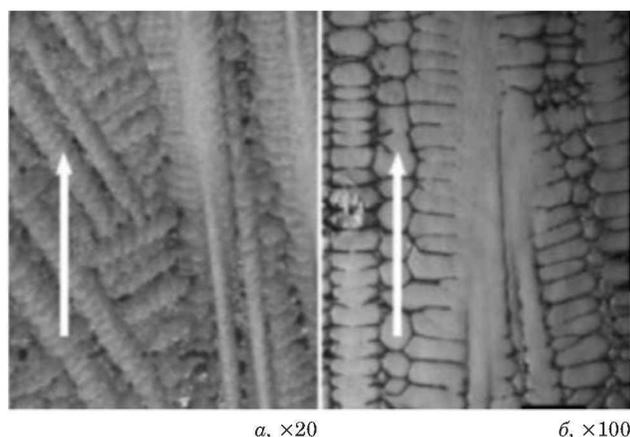
Рис. 13. Формирование вторичной ветви дендрита при кристаллизации сплава CMSX-4 в случае расходящейся (а) и сходящейся (б) границы разориентровки осей дендрита [10] (стрелками указано направление движения фронта кристаллизации)

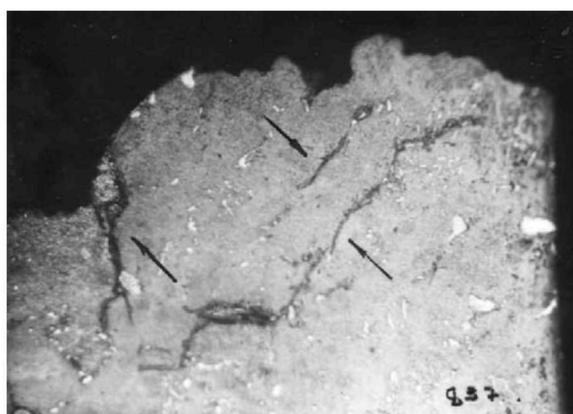
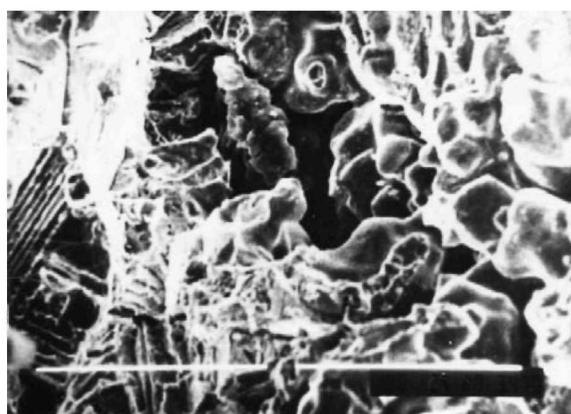
Рис. 14. Металлургические (литейные) дефекты (указаны стрелками) в материале вблизи излома (а) и на поверхности излома (б) образца из сплава ВЖЛ12У (вырезан из хвостовика лопатки) с характеристиками длительной прочности, меньшими требований ТУ

Для выявления дефектов применяли методы капиллярной цветной дефектоскопии, металлографического (рис. 14, а) и фрактографического (рис. 14, б) анализа.

Рассматриваемые литейные дефекты (см. рис. 14) не только снижают ресурс лопаток по длительной прочности, но и способны снизить сопротивление усталости, так как между характеристиками длительной статической и усталостной прочности существует корреляционная связь [31].
