**Механика материалов:  
прочность, ресурс, безопасность****Materials mechanics:  
strength, durability, safety**DOI: <https://doi.org/10.26896/1028-6861-2022-88-10-54-65>**ГИГАЦИКЛОВАЯ УСТАЛОСТЬ ЗУБЧАТОГО КОЛЕСА  
ТУРБОКОМПРЕССОРА**© Людмила Рафаиловна Ботвина<sup>1\*</sup>, Марат Равилевич Тютин<sup>1</sup>,  
Анатолий Петрович Александров<sup>2</sup><sup>1</sup> Институт металлургии и материаловедения им. А. А. Байкова Российской академии наук, Россия, 119334, Москва, Ленинский проспект, д. 49; \*e-mail: lbotvina@imet.ac.ru<sup>2</sup> ООО «Газсерф», Россия, 125080, Москва, Волоколамское шоссе, д. 1, строение 1.

Цель работы — выявление причин преждевременного разрушения зубьев колеса турбокомпрессора Cameron TA9000 мощностью 1820 кВт после эксплуатационного нагружения до  $1,3 \cdot 10^9$  циклов. Выполнен анализ химического состава металла зубьев и методами металлографии, микротвердости и оптической микроскопии исследована его микроструктура. Изучен микрорельеф поверхностей разрушения эксплуатационных изломов с помощью электронной сканирующей микроскопии. Химический анализ состава показал, что марка стали зубьев — DIN 31CrMoV9 — соответствует сведениям производителя. Визуальны

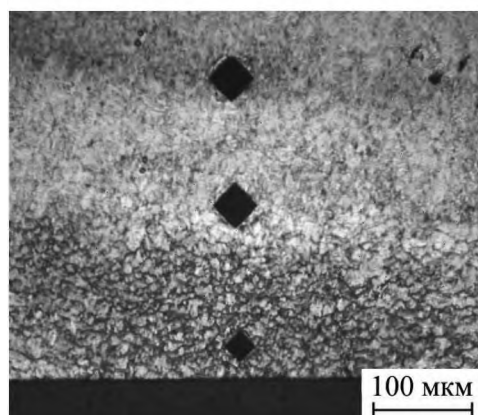
**Рис. 12.** Микротвердость участков фрагментов с различной структурой

Наибольшие значения твердости — *HV* > 900 МПа — наблюдаются в приповерхностном слое толщиной от 120 до 200 мкм. Причем твердость внутри зерен в этом слое на ~10 % меньше, чем по их границам. Это подтверждает тот факт, что по границам зерен выделились карбиды (Fe, Cr)<sub>3</sub>C. Наименьшие значения *HV* (~370 МПа) зафиксированы в основном металле (светлые области). Твердость темных полос структуры составила ~430 МПа, что несколько выше (на 16 %), чем основного металла (рис. 12).

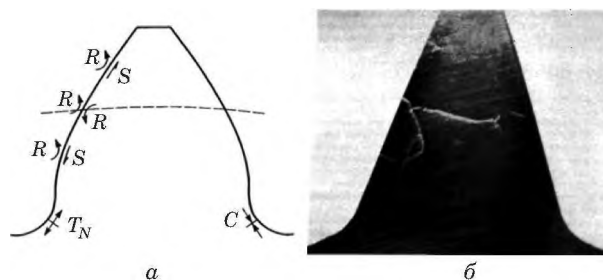
Известно [14, 16], что при поверхностной обработке зубьев шестерни (науглероживании, азотировании или индукционной закалке) важно достичь высоких свойств слоя как в срединной части профиля зуба, так и в области радиуса при его основании. Сдвиговые напряжения, обусловленные контактом качения, достигают максимума на расстоянии 0,25 мм от поверхности контактной области, а напряжения, возникающие вследствие изгиба, максимальны у основания зуба. Усталостное разрушение может зарождаться под поверхностью. Согласно [14] это происходит в том случае, если предел текучести основного материала шестерни низок, а силы, развивающиеся вдоль линии зацепления, высоки, вследствие чего поверхностный слой разрушается (рис. 13, б).

**Fig. 13.** Stress areas in the main tooth of a cylindrical gear wheel developed in the tooth due to rolling contact  $R$  of the adjacent gear wheel: shear ( $S$ ), tensile ( $T_N$ ) and compressive ( $C$ ) stresses (а) and an example of surface layer cracking (б) with the microcracks perpendicular to the contact surface [14]
