## КОМПЛЕКСНАЯ ФРАКТОДИАГНОСТИКА АВИАЦИОННЫХ КОНИЧЕСКИХ ЗУБЧАТЫХ КОЛЕС

Центральный институт авиационного моторостроения (ЦИАМ), Москва, Россия; e-mail: tumanov@rtc.ciam.ru

## COMPLEX FAILURE DIAGNOSIS OF AVIATION BEVEL GEARS

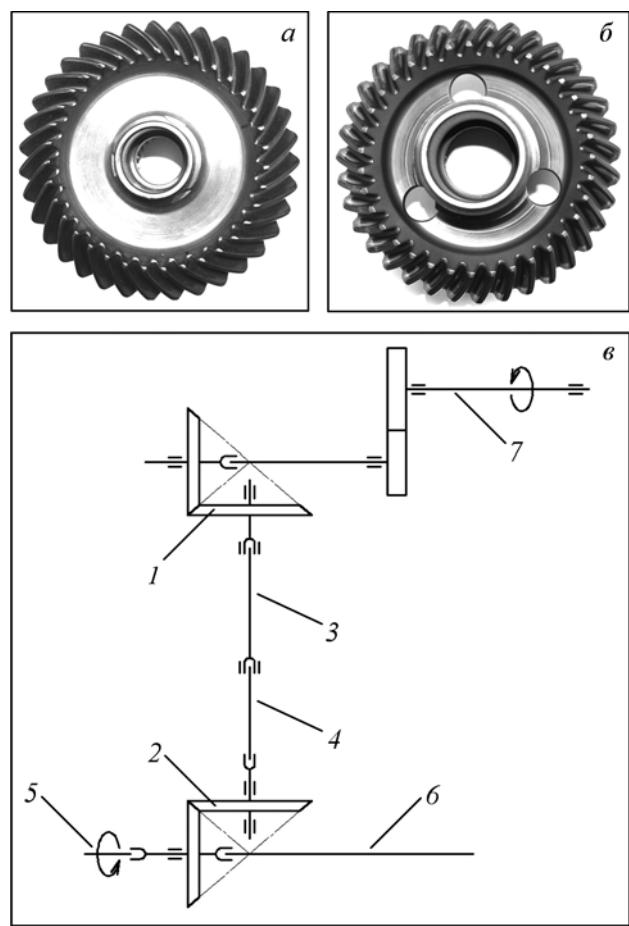
Исследовали разрушение конических зубчатых колес с круговыми зубьями центрального привода (рис. 1, а, колесо № 1) и привода коробки приводных агрегатов (рис. 1, б, колесо № 2) авиадвигателя. Материал колес — сталь 20Х3МВФ (ЭИ415). Разрушение этих колес приводит к самовыключению двигателя.

**Рис. 1.** Зубчатые колеса центрального привода (№ 1) (а) и коробки приводных агрегатов (№ 2) (б), а также фрагмент кинематической схемы приводов (в): 1 — зубчатое колесо центрального привода; 2 — зубчатое колесо привода коробки приводных агрегатов; 3 и 4 — шлицевые валики; 5 — привод воздушного стартера; 6 — ведущий вал коробки приводных агрегатов; 7 — вал ротора компрессора высокого давления
