Исследование структуры и свойств

Физические методы исследования и контроля

ВЛИЯНИЕ ЭКСПЛУАТАЦИОННЫХ ФАКТОРОВ НА СТРУКТУРУ МАТЕРИАЛА ЗМЕЕВИКОВ ТЕХНОЛОГИЧЕСКИХ ТРУБЧАТЫХ ПЕЧЕЙ

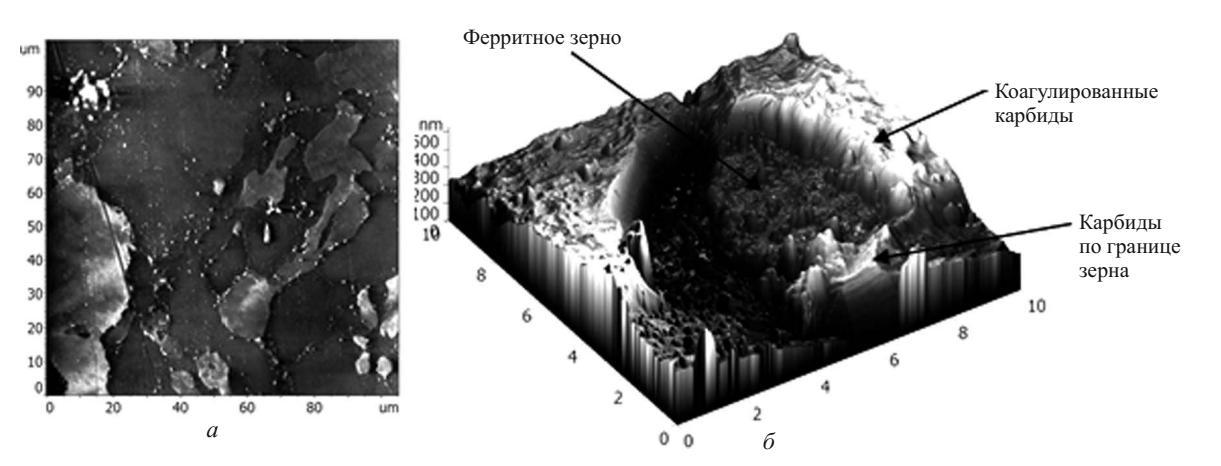
Рис. 1. Микроструктура змеевика из стали 15Х5М после длительной эксплуатации, полученная с помощью атомно-силового микроскопа: *а* — плоское изображение; *б* — 3D-изображение

Исследование образцов, вырезанных после плановой замены труб, эксплуатировавшихся при температуре 200 – 380 °С и давлении 1,4 – 5 МПа, показало, что механические свойства большинства из них остаются в пределах, разрешенных нормативной документацией. Однако в структуре металла труб змеевиков произошли изменения, характерные для процессов теплового старения — коагуляция карбидов, образование цепочек карбидов по границам ферритных зерен (рис. 1).

Исследование микроструктуры выполняли методами традиционной оптической металлографии и с помощью атомно-силового микроскопа (ACM) по методике [10]. На ACM-изображении карбиды видны на границах ферритных зерен в виде светлых столбчатых образований. Различаются не только отдельные пики, но и сплошная гряда карбидов на межзеренной границе, а также крупные образования коагулированных карбидов.

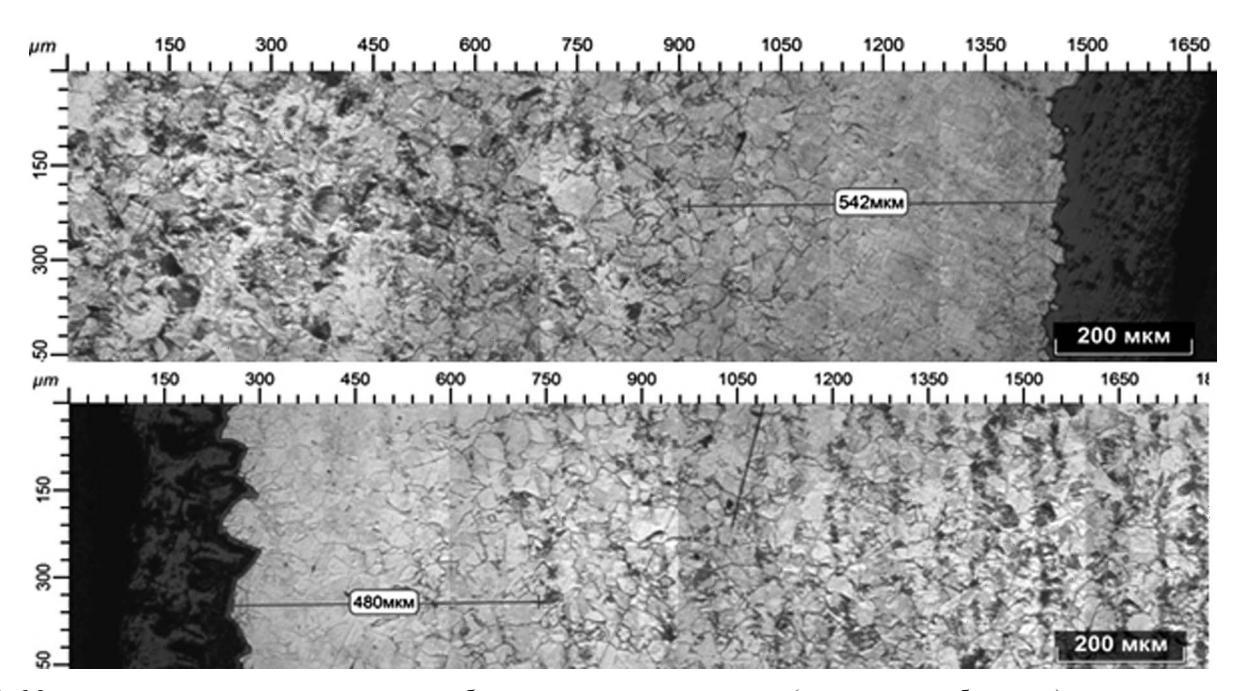
Рис. 2. Микроструктура поперечного сечения трубы змеевика камеры радиации (оптическое изображение): срок эксплуатации — 35 лет при T = 370 °C, P = 1,1 МПа (вверху — наружный край, снизу — внутренний край)

В некоторых образцах наблюдалось обезуглероживание со стороны наружной, а нередко и внутренней поверхностей трубы. Глубина обезуглероживания достигала в отдельных случаях 500 мкм и более (рис. 2).

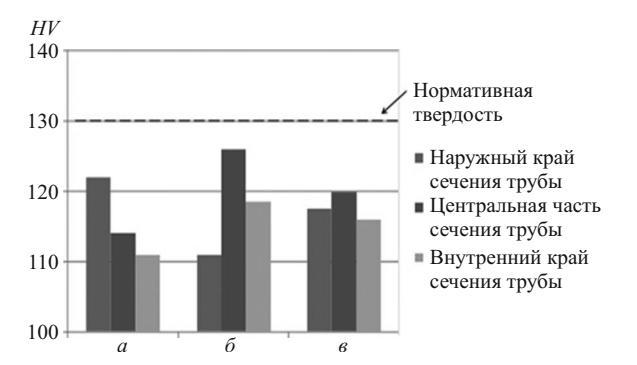
Рис. 3. Распределение твердости в поперечном сечении змеевиков из стали 15Х5М, отработавших 30-35 лет в условиях: T = 330 °C, P = 2,5 МПа (a); T = 370 °C, P = 1,1 МПа (δ, ϵ — образцы вырезаны из различных участков экрана камеры радиации)

Измерение твердости труб и отводов змеевиков после длительной эксплуатации показало, что в большинстве случаев она ниже нормативной, а ее изменение в поперечном сечении подтвердило наличие обезуглероживания со стороны внутренней поверхности даже на тех образцах, на которых оно не обнаруживается структурным анализом. Так, например, в некоторых образцах со стороны внутреннего края наблюдается относительно высокая плотность карбидов по сравнению с центральной частью сечения. Однако твердость таких участков сечения трубы на исследованных образцах оказалась ниже нормативной и ниже, чем в центральной части сечения (рис. 3), что подтверждает наличие обезуглероживания со стороны не только наружного, но и внутреннего края сечения.

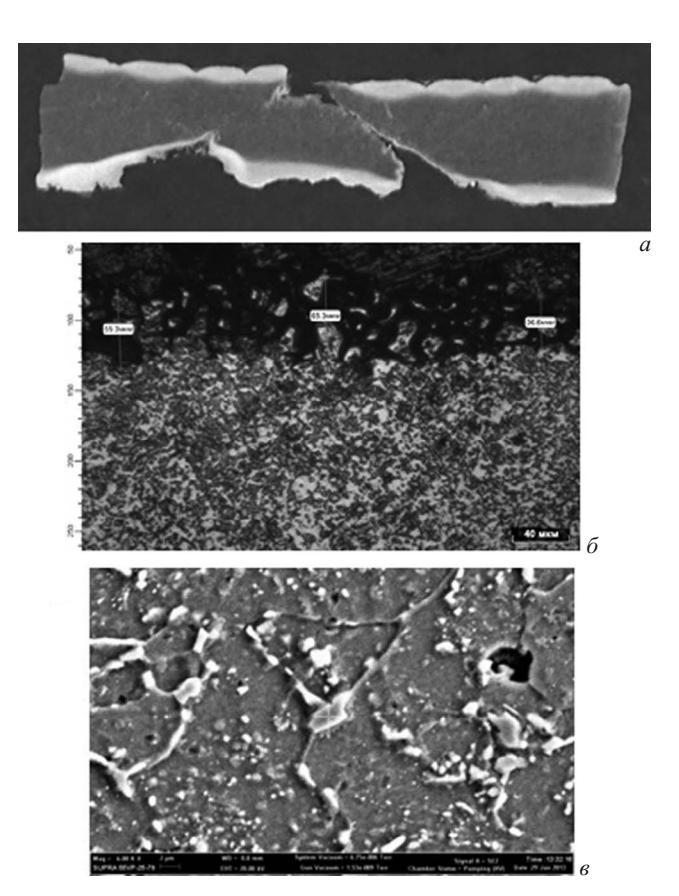
Рис. 4. Общий вид (*a*) и микроструктура образца в зоне растрескивания (δ — оптическое изображение, ×100; *в* — электронное изображение, ×6000)

На рис. 4 представлен типичный случай аварийной ситуации. Образец со сквозными трещинами вырезан из участка трубы из стали 10Х9М в зоне утончения сечения. Со стороны внутренней поверхности отмечено скопление технологических отложений и продуктов коррозии.

В структуре металла вблизи наружного края сечения трубы на границе зерна, где избыточная фаза образует сплошные цепочки (см. рис. 4, *в*), был проведен спектральный химический анализ с помощью многофункционального аналитического растрового электронного микроскопа Supra 55 VP. Обнаружено, что содержание хрома, железа и молибдена примерно соответствует составу σ-фазы, легированной молибденом. Химический состав избыточной фазы в зоне растрескивания, %: 1,43 — C; 0,15 — Si; 0,32 — S; 47,84 — Cr; 0,76 — Mn; 41,98 — Fe; 0,33 — Ni; 7,20 — Mo.

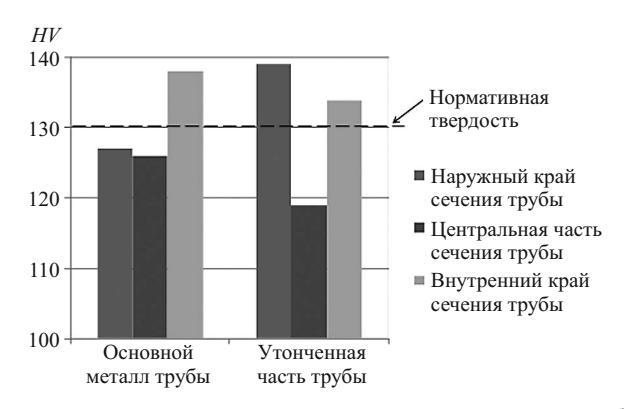
Рис. 5. Распределение твердости в основном металле трубы змеевика и в зоне растрескивания

го края и в центральной части твердость ниже нормативной (рис. 5). В зоне растрескивания (утонченная часть) со стороны наружного края наблюдается увеличение твердости по сравнению с основным металлом до 140 HV.

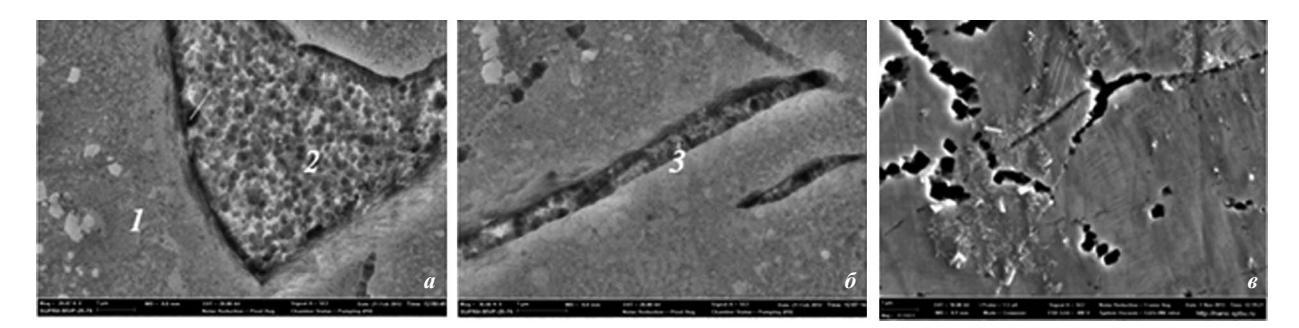
Рис. 6. Строение частиц о-фазы в сталях 10Х23Н18 (а — ×28 070, б — ×36 660) и 08Х18Н10Т (в — ×10 000) (электронное изображение)

Для определения количества σ-фазы в змеевиках из аустенитных нержавеющих сталей был использован метод полнопрофильного рентгеноструктурного анализа по Ритвельду с применением программы DiffracPlus Topas [16]. Съемку осуществляли на дифрактометре D8 Advance фирмы Bruker в монохроматическом CuK α -излучении. Методику отрабатывали на образце, вырезанном из змеевика (сталь 10Х23H18) после эксплуатации при 760—765 °C в течение 43 200 ч, в котором σ -фаза вследствие крупных размеров и повышенного ее содержания хорошо определялась металлографически (рис. 6).

рис. 6, *в*) можно различить следы выкрашивания единичных включений σ-фазы квадратной формы размером от 0,15 до 0,5 мкм. Несколько бо́льшие, чем расчетные, размеры лунок от отдельных кристаллов σ-фазы объясняются растравливанием металлической основы при приготовлении шлифа.

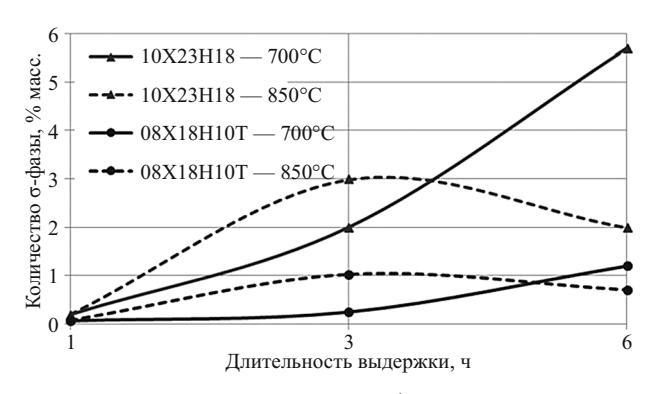
Рис. 7. Распределение количества σ-фазы в сталях в зависимости от температуры и продолжительности термообработки

Следует отметить, что в первые часы более интенсивный рост количества σ -фазы наблюдался при температуре 850 °C с максимумом при трехчасовой выдержке (рис. 7). Причем в стали 10Х23H18 этот процесс шел быстрее, чем в стали 08Х18H10Т. Затем при увеличении времени выдержки количество σ -фазы снижалось. По-видимому, на первом этапе нагрева образца за счет более высокой скорости диффузии происходило интенсивное выделение σ -фазы, затем при увеличении времени выдержки — ее растворение в аустените. При температуре 700 °C интенсивность выделения σ -фазы увеличивалась постепенно и наиболее резко возрастала при выдержке более 3 ч.

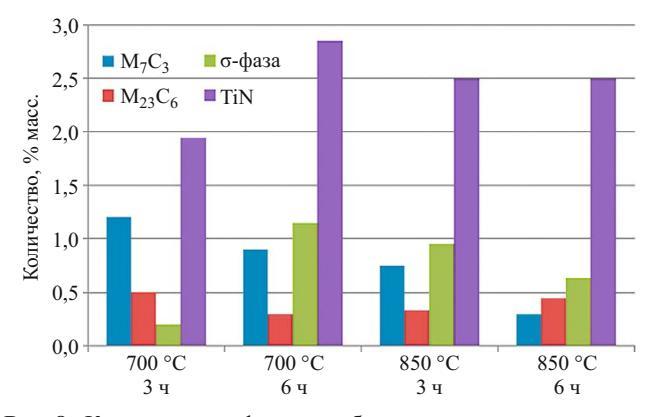
Рис. 8. Количество с-фазы, карбидов и нитридов в стали 08X18H10T в зависимости от температуры и продолжительности термообработки

доли карбидов, особенно M_7C_3 , в каждой из исследованных сталей. Более наглядно эти изменения проявились в стали 08Х18Н10Т (рис. 8). В стали 08Х18Н10Т характеры изменения количества нитрида титана и σ -фазы аналогичны.

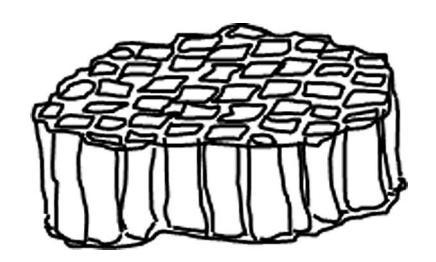
Рис. 9. Схематичное изображение пластины σ-фазы

Отсюда следует, что крупные пластины σ -фазы представляют собой образования, состоящие из ориентированных в направлении плоскости (310) отдельных столбчатых кристаллов размером около 0,50 × 0,06 × 0,06 мкм, имеющих тетрагональную структуру (рис. 9). На микрофотографиях (см.

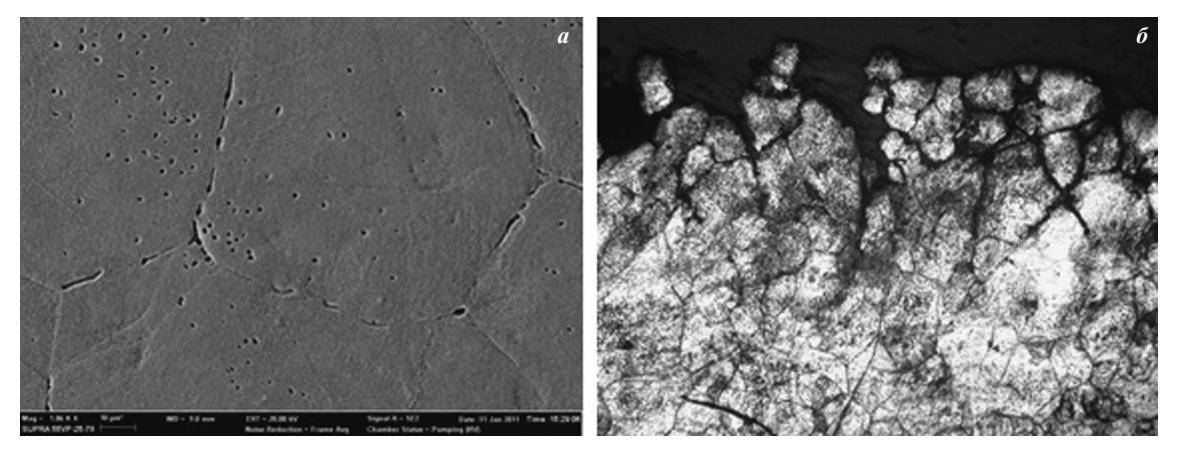
Рис. 10. Микроструктура сечения трубы змеевика (образец 2): *а* — центральная часть сечения (электронное изображение, ×1860); *б* — со стороны внутренней поверхности (оптическое изображение, ×200)

На рис. 10 показаны изменения в структуре центральной части сечения змеевика (электронное изображение) и со стороны внутренней поверхности (оптическое изображение) образца 2 из стали 10Х23Н18 после эксплуатации при 760 – 765 °С в течение 326 ч. Межкристаллитная коррозия распространилась на глубину до пяти аустенитных зерен. При механических испытаниях влияние межкристаллитной коррозии учесть невозможно, в то время как этот процесс [25], являющийся основной причиной деградации нержавеющих сталей, характеризуется стремительным развитием и может привести к неожиданным аварийным ситуациям.
